*Экспедиции группы инженеров-строителей ИСИ СФУ в поселок Носок
Таймырского Долгано-Ненецкого
Муниципального района*

ОБЪЕКТ ОБСЛЕДОВАНИЯ П. НОСОК

Цель работы – оценка соответствия технического состояния строительных конструкций объектов различного назначения п. Носок, требованиям действующих нормативных документов и определение возможности их дальнейшей безопасной эксплуатации с учетом дефектов и повреждений, выявленных при визуально-инструментальном обследовании.

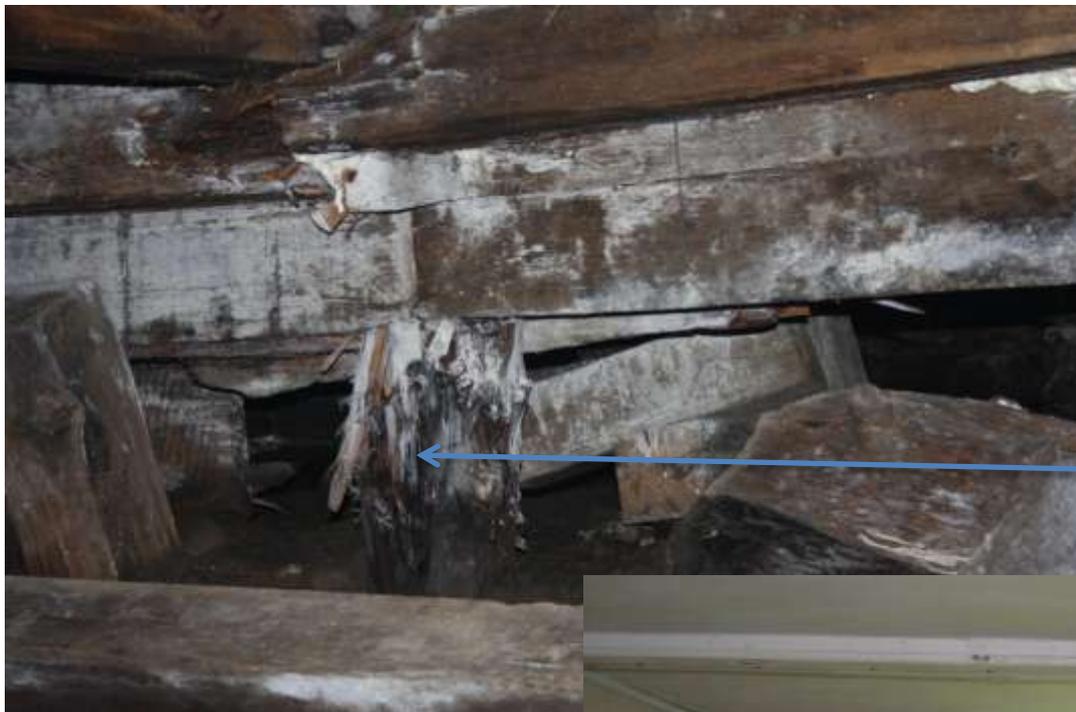
ФУНДАМЕНТЫ

Замачивание, поражение древесины деструктивной гнилью, осадка, искривление фундамента, частичное разрушение

Неравномерная осадка, и как следствие перекос стен и кровли

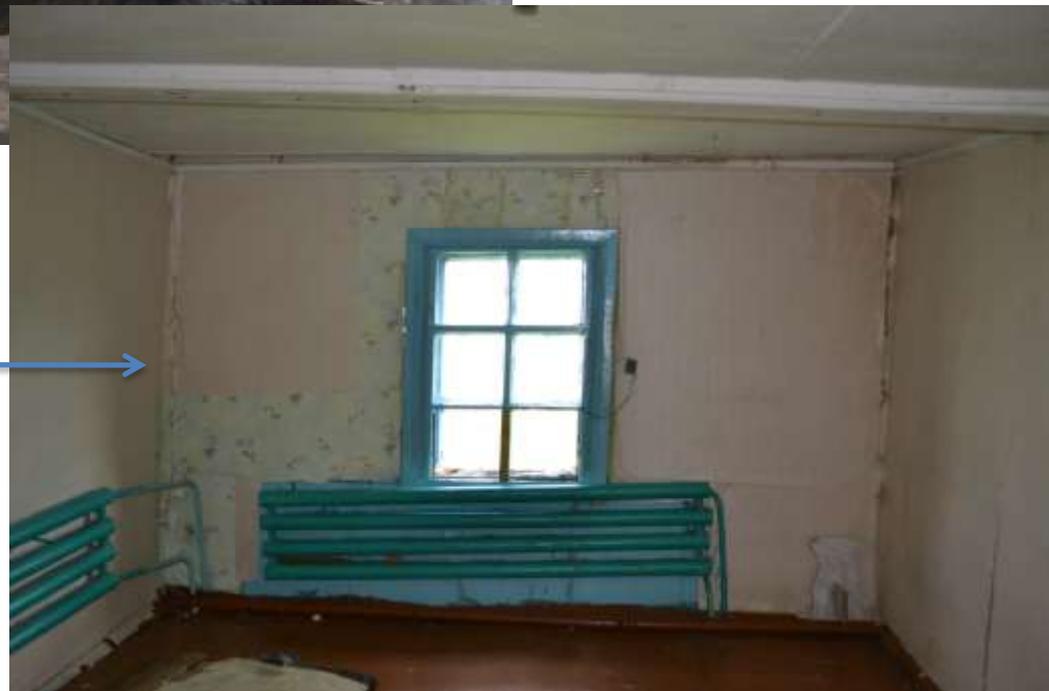
Состояние: недопустимое

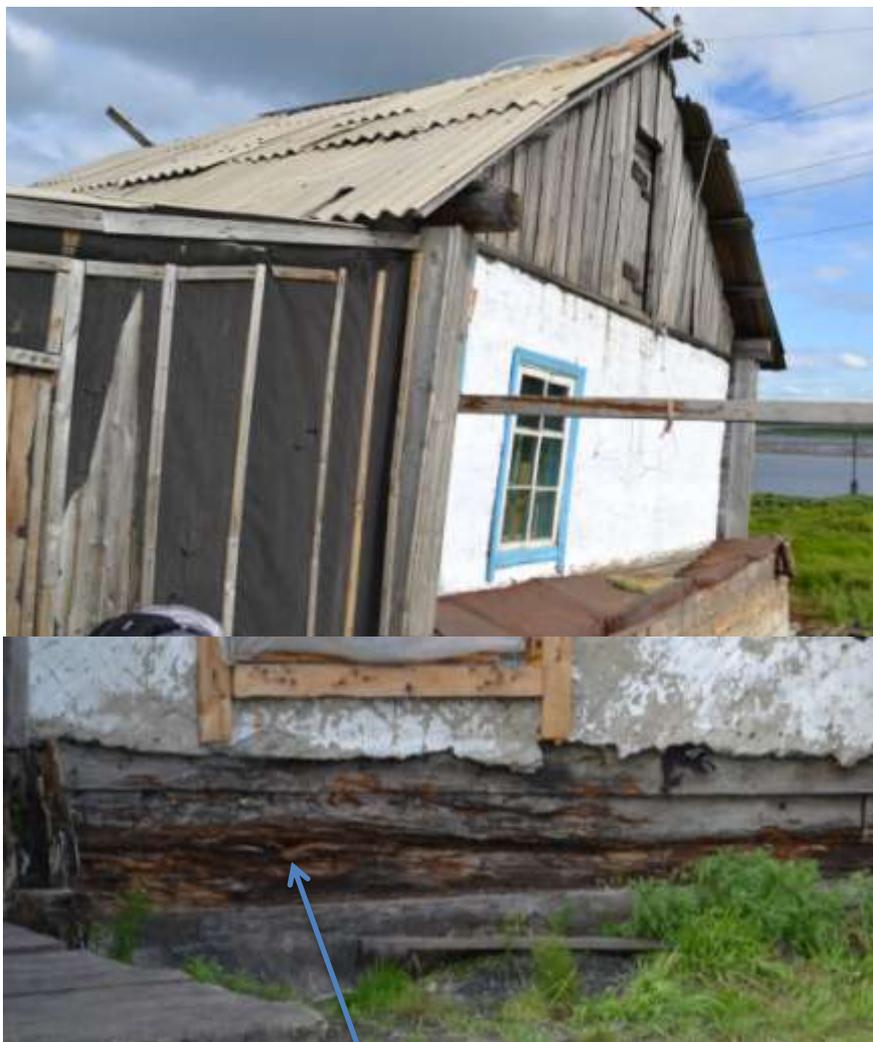
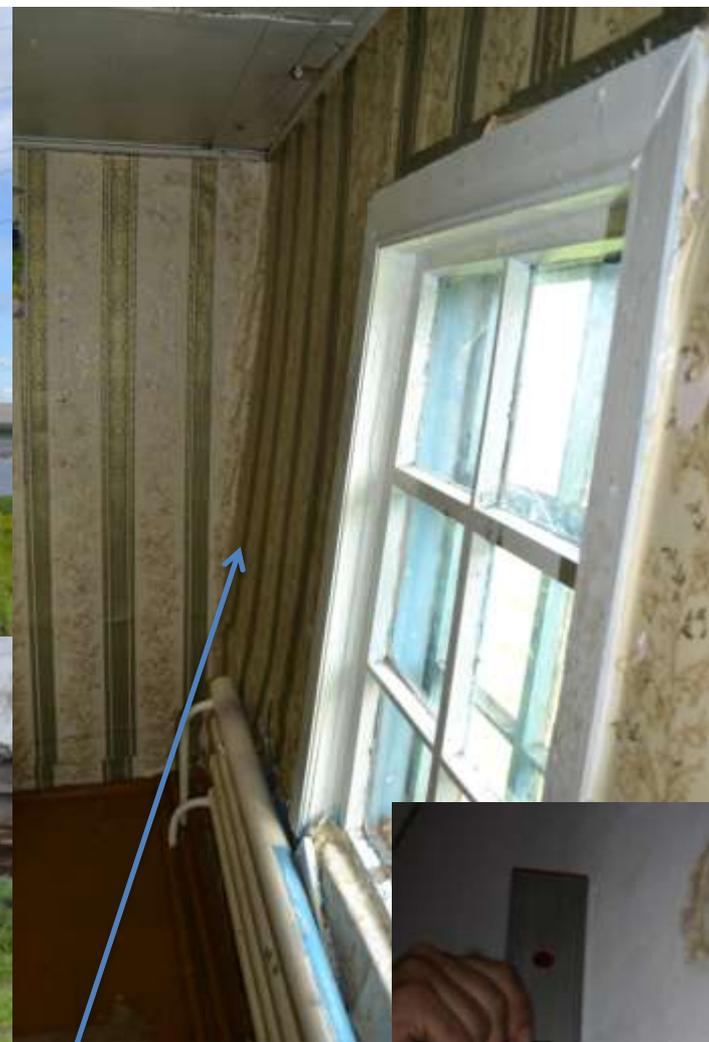
СТЕНЫ

Отклонения от вертикали, перекосы, структурное
гниение бруса

Состояние: недопустимое

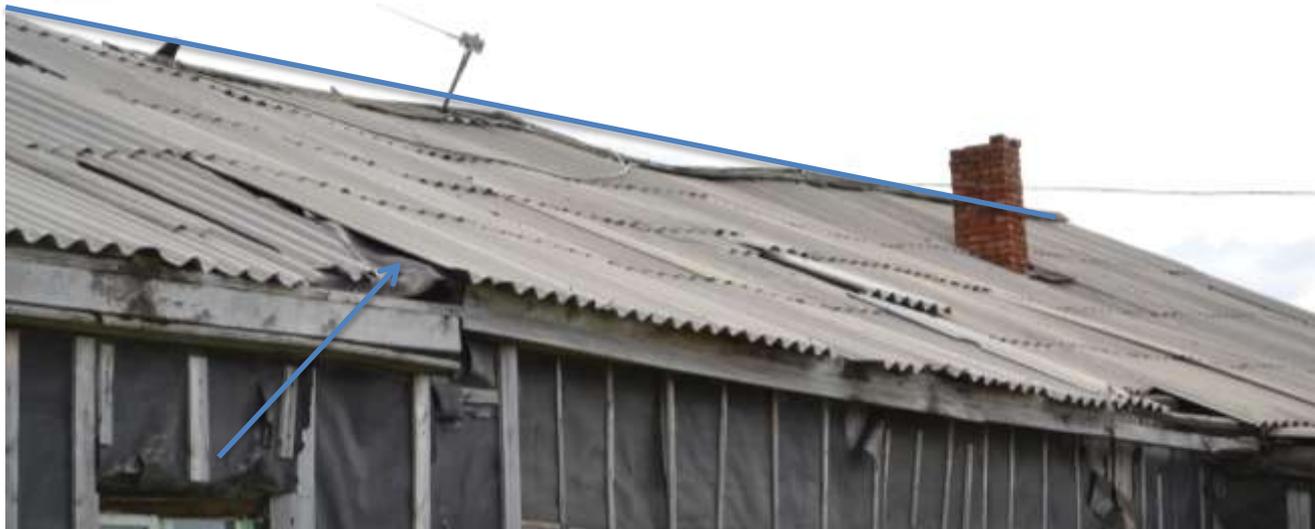
КРЫША

Прогибы, потеря устойчивости стропильных конструкций
крыши, нарушение кровельного покрытия

Состояние: недопустимое

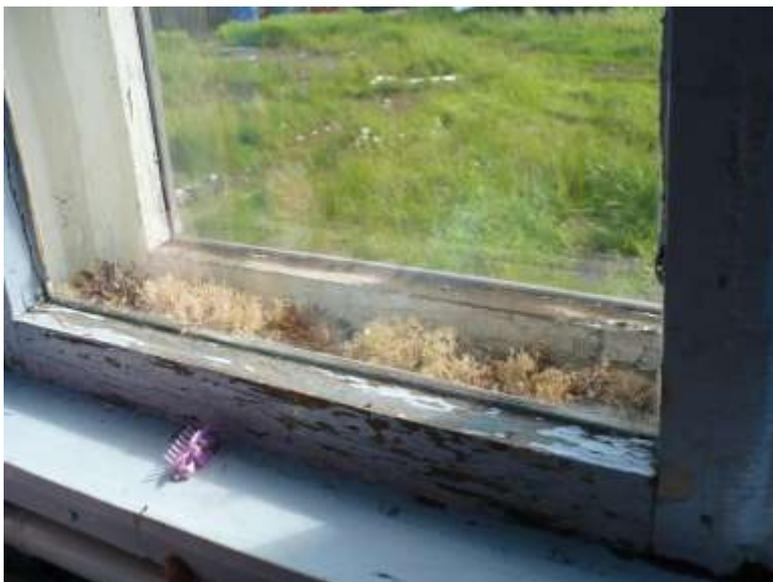
Износ окон

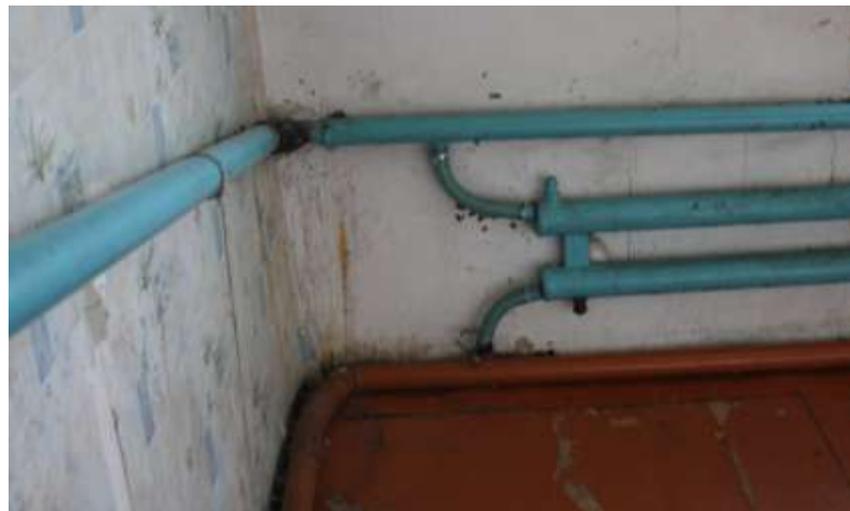
Износ труб

Состояние: ограниченно работоспособное

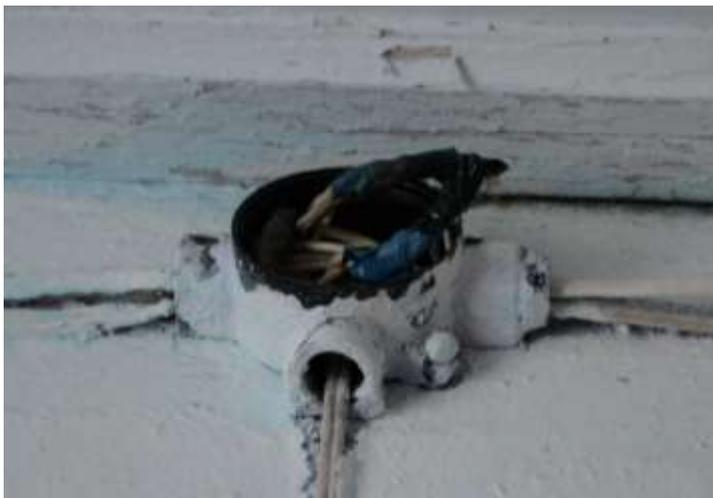
Износ электропроводки

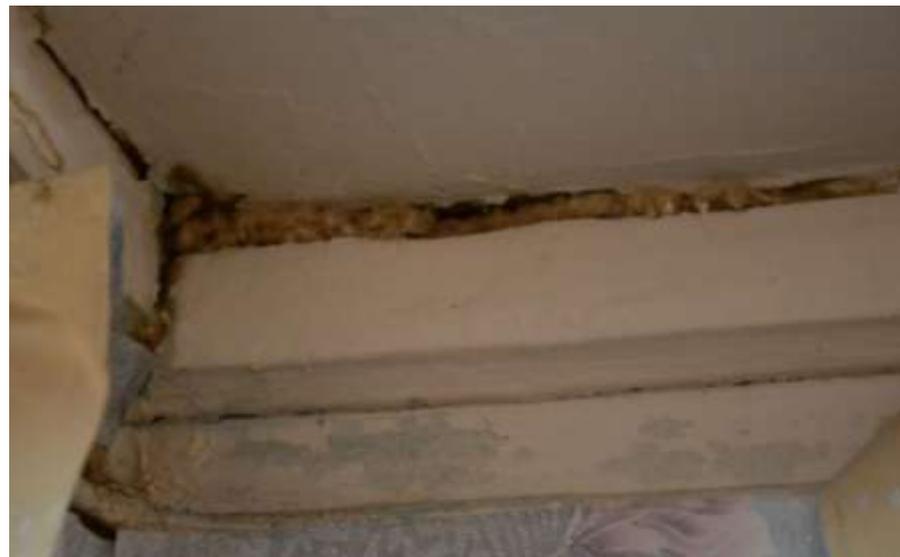
Нарушение изоляции стыков

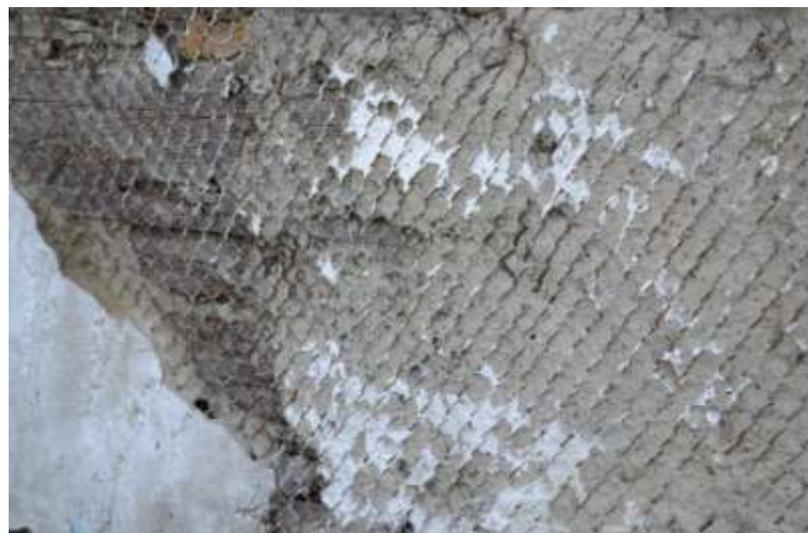
Разрушение наружного отделочного слоя

Состояние: ограниченно работоспособное

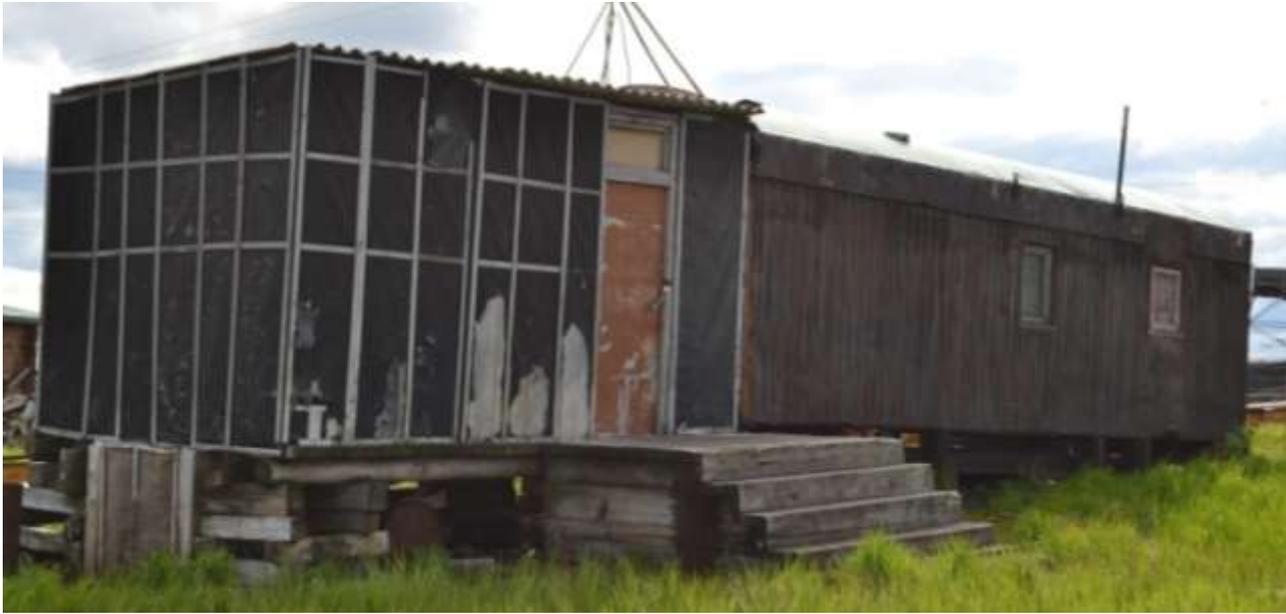
Вагончик

Фундамент –
деревянные городки

Состояние: ограниченно работоспособное

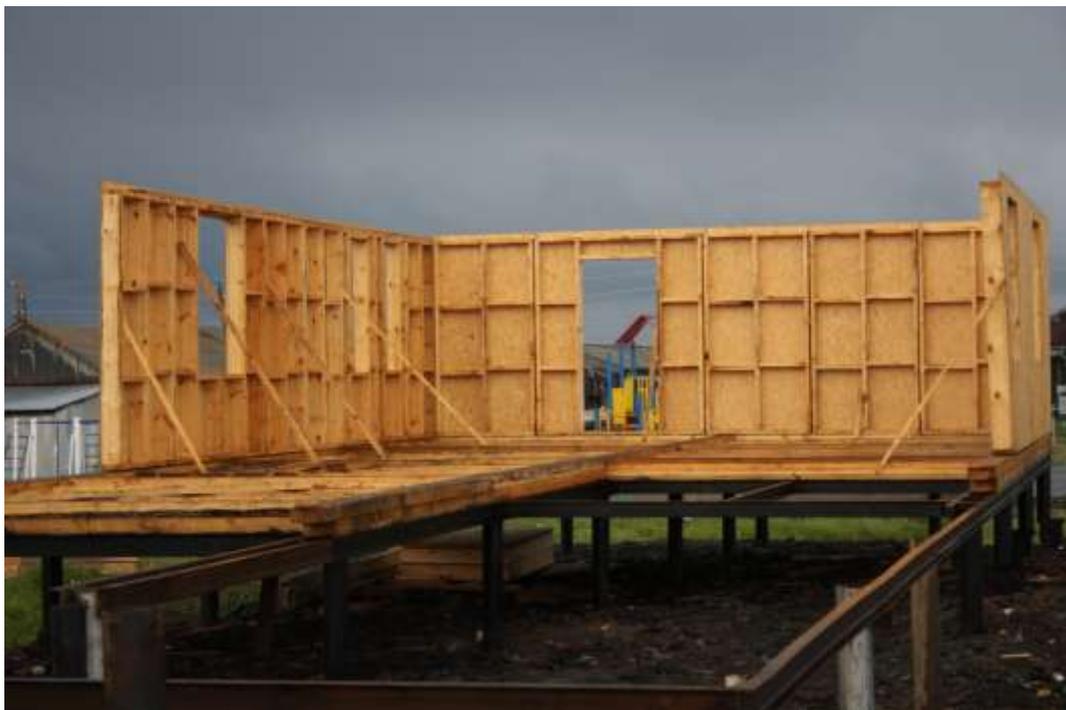
Каркасно-щитовой дом

Замачивание деревянных элементов конструкций;
внецентренная передача усилий;
отсутствие нахлеста в стыках

Состояние: незаконченный объект строительства

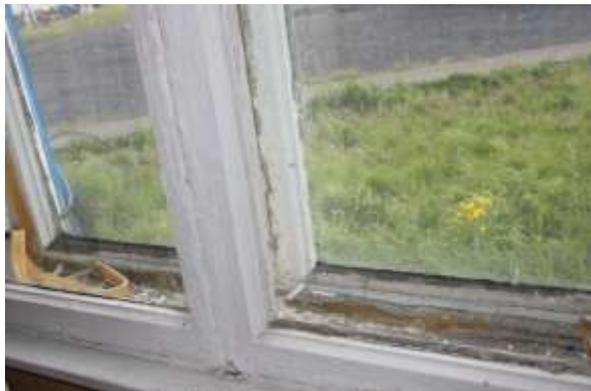
Износ окон

Требуется реконструкция здания

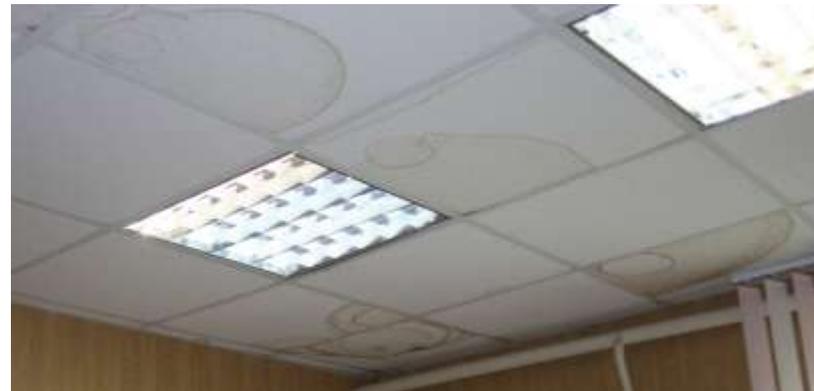
Протекание кровли

Состояние: ограниченно-работоспособное

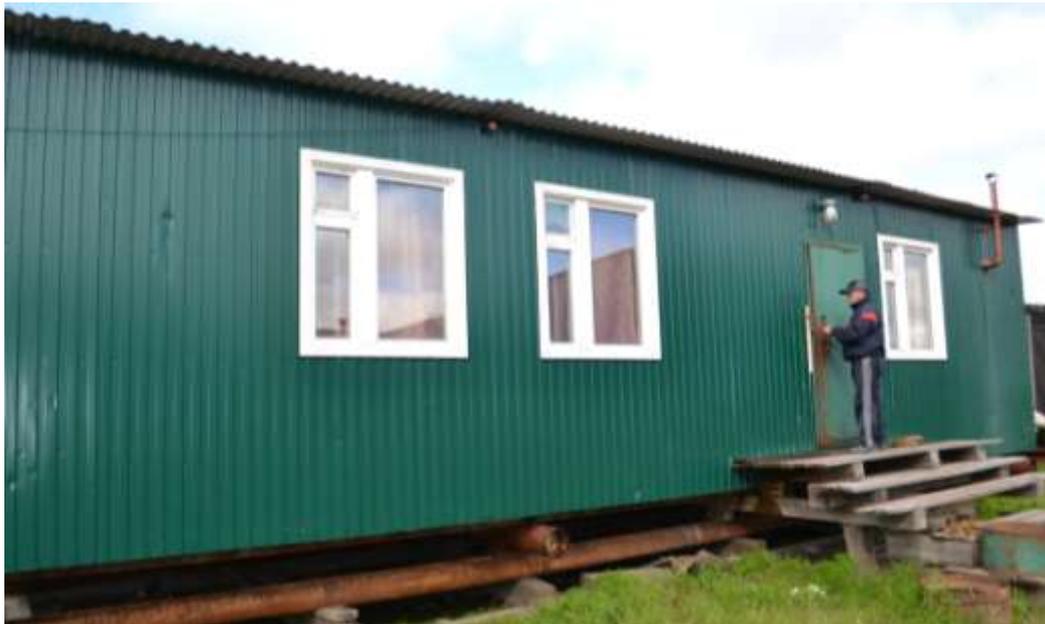
Гниение полов
Прогиб досок

Состояние: работоспособное
Требуется замена
конструкций пола

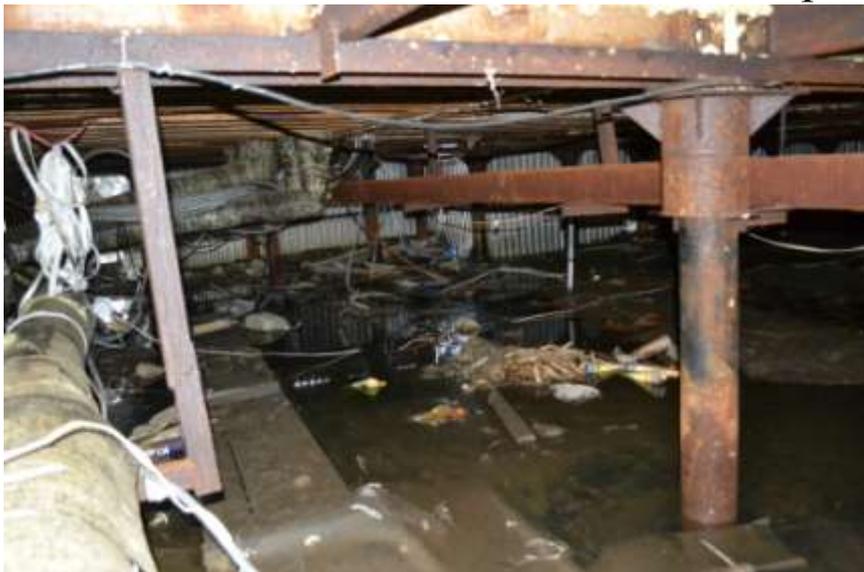
Нарушение отмостки, затопление подвала, поверхностная коррозия металлических конструкций

- восстановление покрытия, замена гидроизоляционного слоя кровли, утеплителя, обеспечение условий его нормальной эксплуатации (сухость, вентилируемость);
- восстановление теплотехнических характеристик стен;
- откачка воды из подвала, восстановление отмостки, зачистка металлических конструкций фундамента, гидроизоляция фундамента

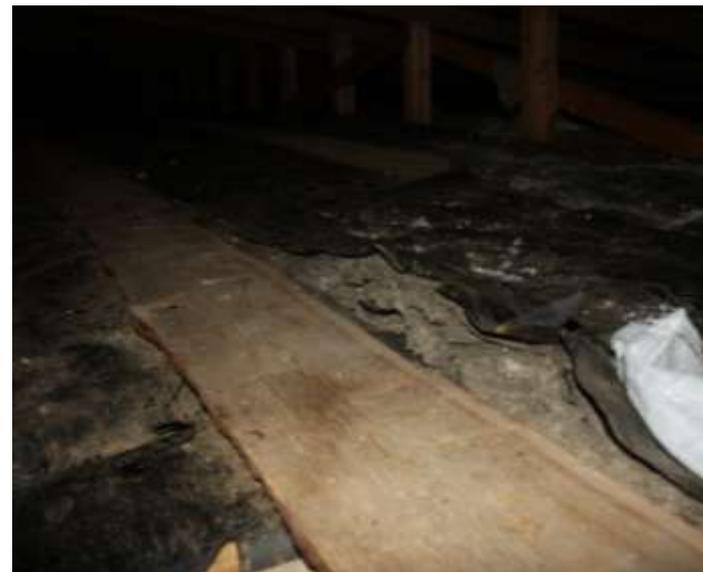
Сырость утеплителя, нарушение гидроизоляции, вентилирования, протекание кровельного покрытия, обрушение потолков 2 этажа

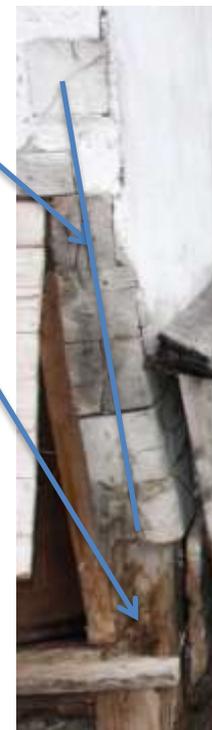
Деструкция
деревянных свай

Состояние: недопустимое;

Выявленные дефекты: Деструкция деревянных свай, частичное гниение, отклонение стен от вертикали, частичная потеря устойчивости, прогибы перекрытий, нарушение кровельного покрытия, износ оконных и дверных проемов

Требуется реконструкция здания

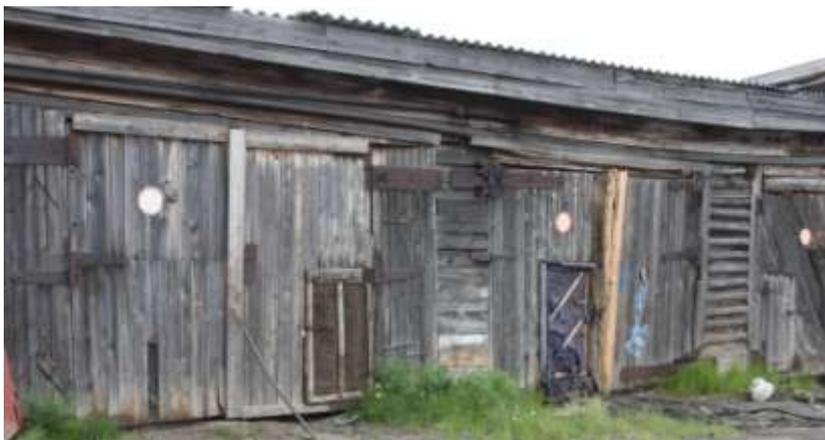
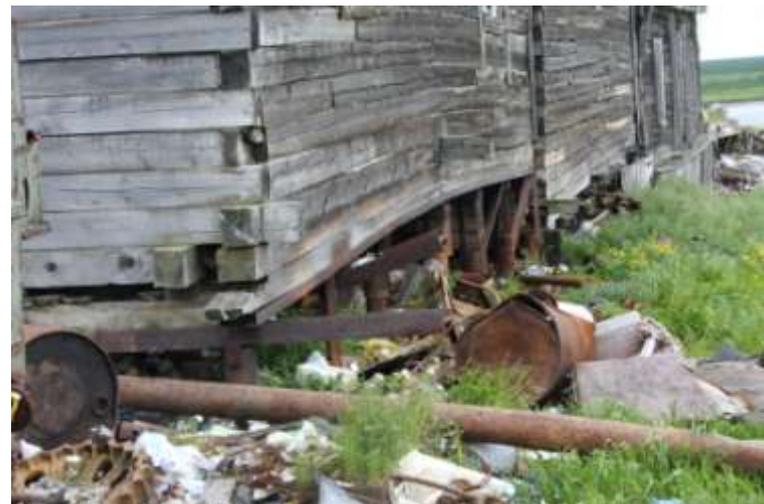
Металлические сваи

Состояние: Ограниченно-работоспособное;
Фактический износ строений: 40%

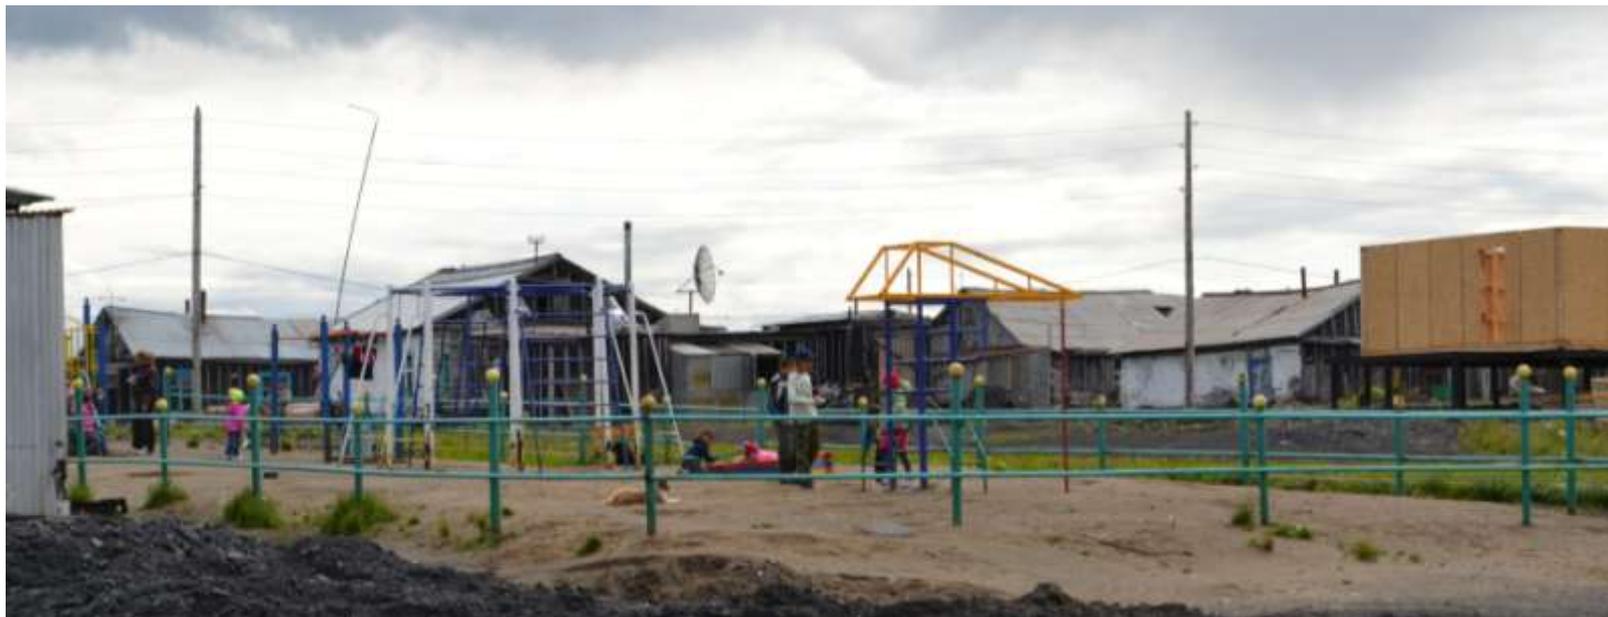
Общий вид

Состояние детской площадки хорошее. Для восстановления горизонтальности покрытия рекомендуется песочная подсыпка;
Рекомендуется восстановление некоторых металлических элементов (перил, спортивных комплексов), зачистка некоторых элементов от следов коррозии, дополнительная покраска

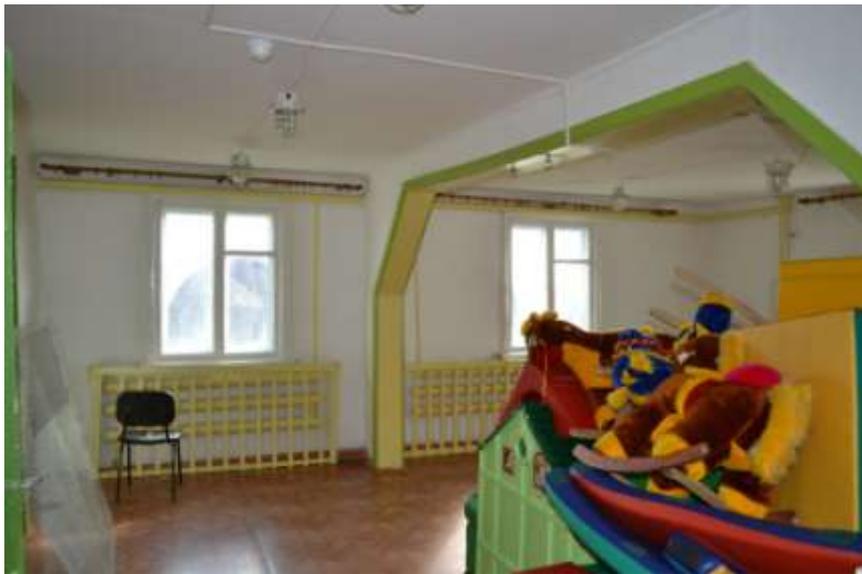
Вид изнутри

Состояние: Работоспособное;
Год постройки: 1987 г.
Фактический износ строения: 28%
Наблюдается нарушение наружного отделочного слоя, потеря устойчивости некоторых не ответственных конструкций;
Рекомендуется ремонт фасадов, восстановление крылец

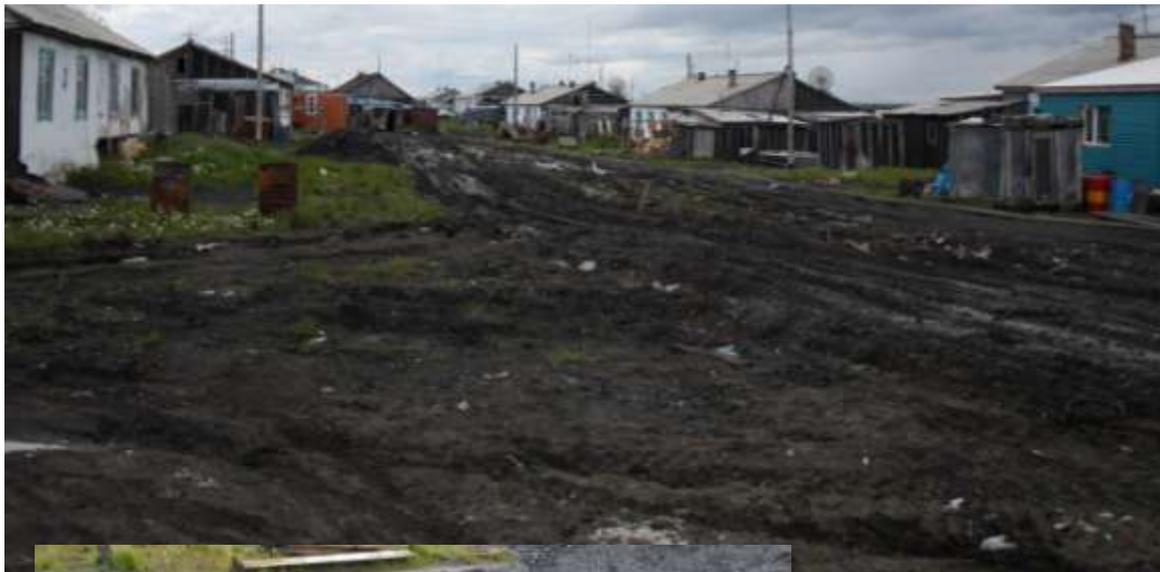
Дороги п. Носок

Состояние: Недопустимое;

Практически полное отсутствие дорог, размытость, способность передвижения лишь на проходимой технике;

Необходимо произвести выравнивание местности под дороги, устроить подготовку и выложить какое-либо дорожное покрытие;

Восстановить тротуары

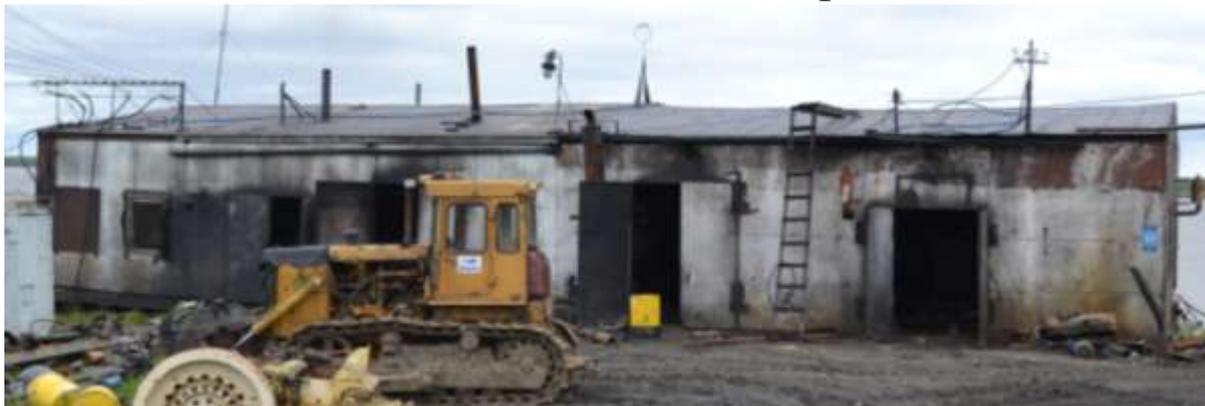
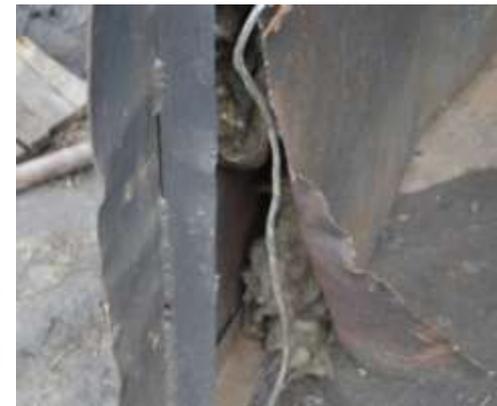
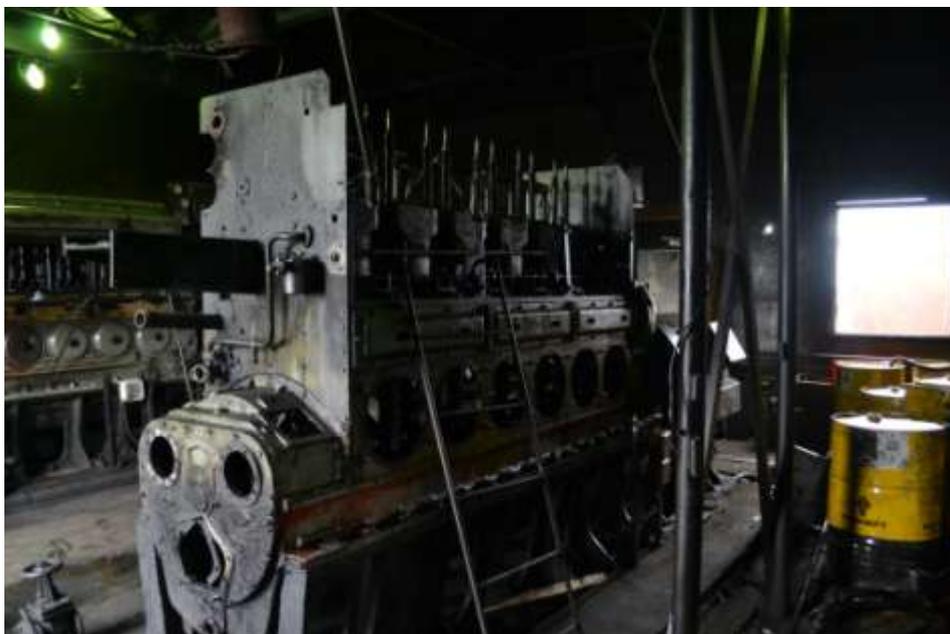
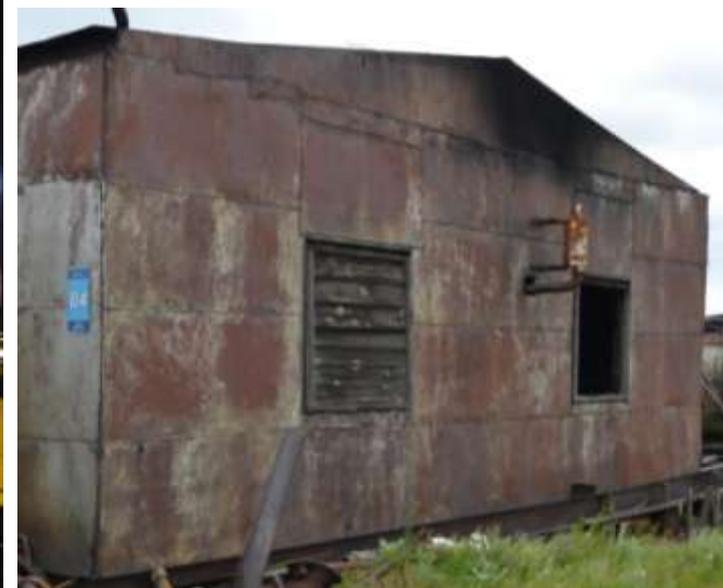
ДЭС. Дорожная, 84

Состояние: Работоспособное;
Износ здания порядка 30%;
Устаревшее оборудование, часть из которого находится в разобранном, не рабочем состоянии

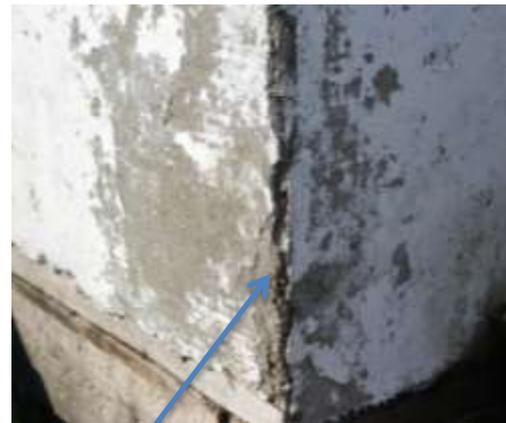
Трещины в отделочном слое,
промерзание стен и углов

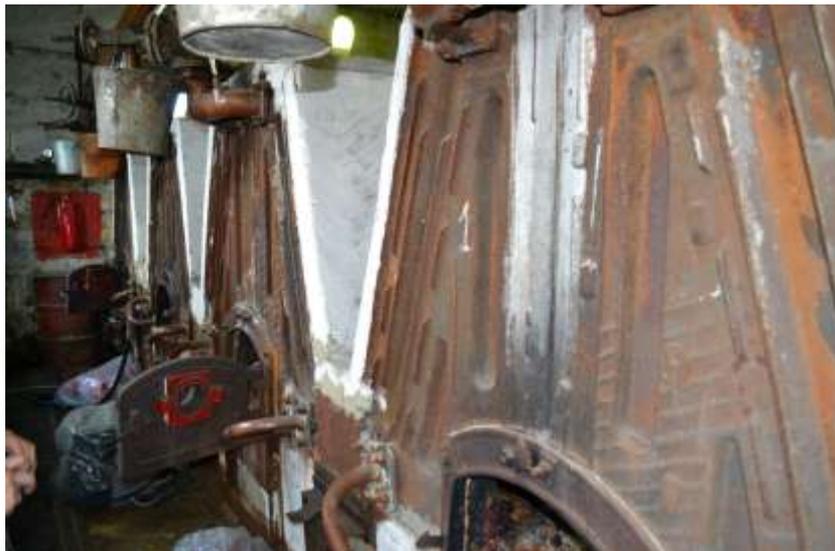
Износ котлов

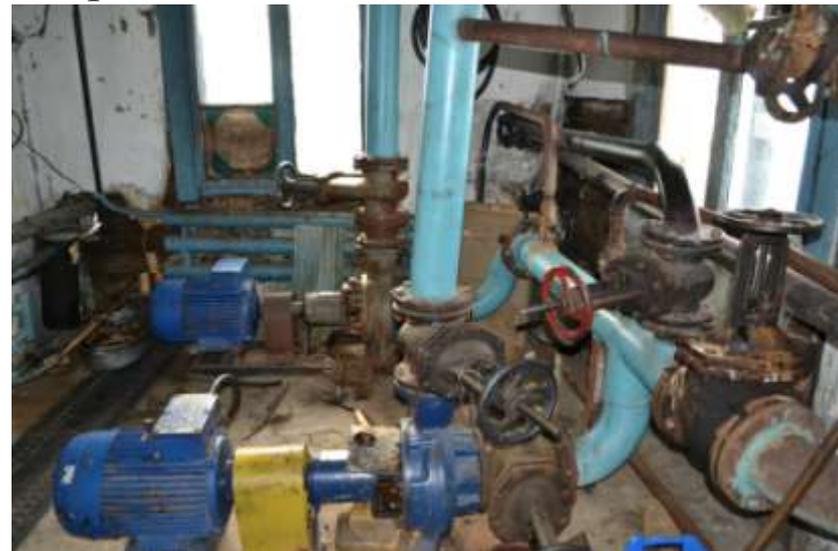
Устаревшее оборудование

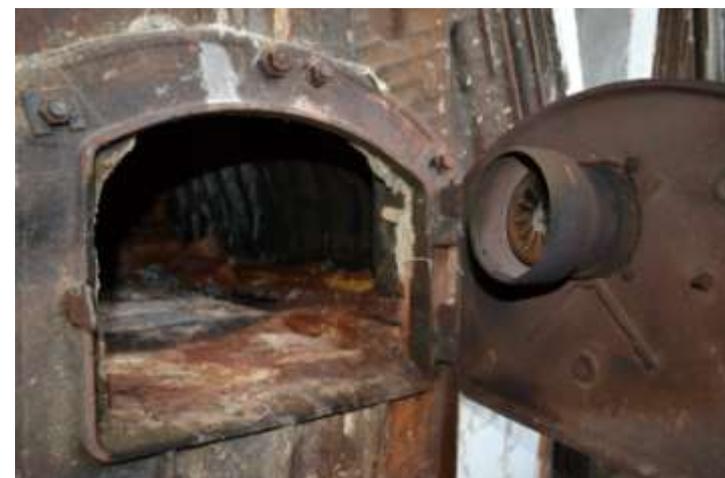
Коррозия печей, ржавчина

Состояние здания: Ограниченно-работоспособное;
Фактический износ здания - 40%;

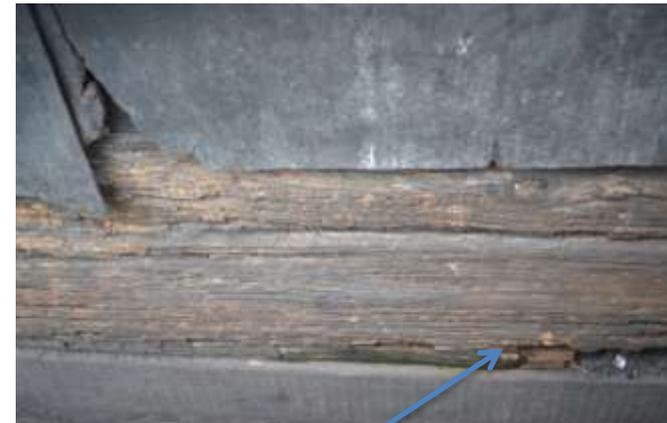
Гниение, деструкция бруса

Состояние: Недопустимое
Год постройки – 1971г.
Фактический износ здания – 50%
