*Экспедиции группы инженеров-строителей ИСИ СФУ в поселок Носок
Таймырского Долгано-Ненецкого
Муниципального района*

ОБЪЕКТ ОБСЛЕДОВАНИЯ П. НОСОК

Цель работы – оценка соответствия технического состояния строительных конструкций объектов различного назначения п. Носок, требованиям действующих нормативных документов и определение возможности их дальнейшей безопасной эксплуатации с учетом дефектов и повреждений, выявленных при визуально-инструментальном обследовании.

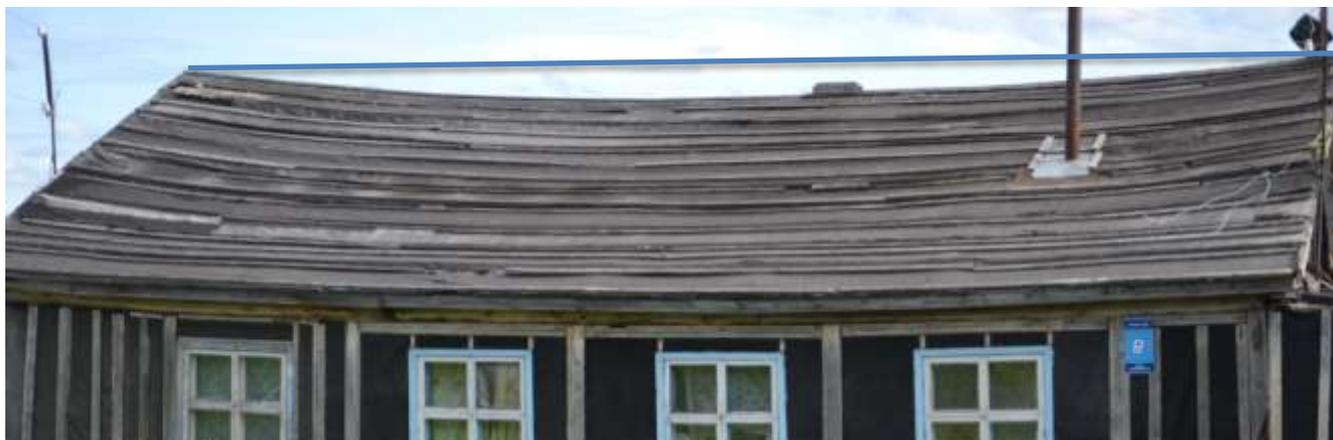
КРЫША

Прогибы, потеря устойчивости стропильных конструкций
крыши, нарушение кровельного покрытия

Состояние: недопустимое

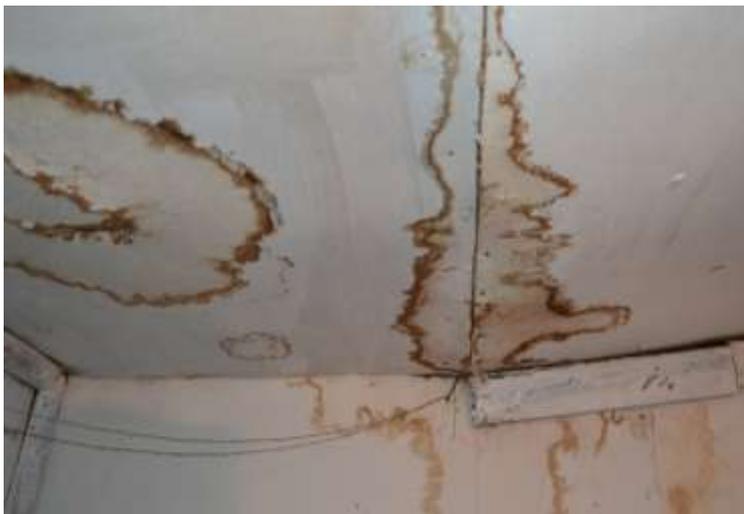
Протекания покрытия

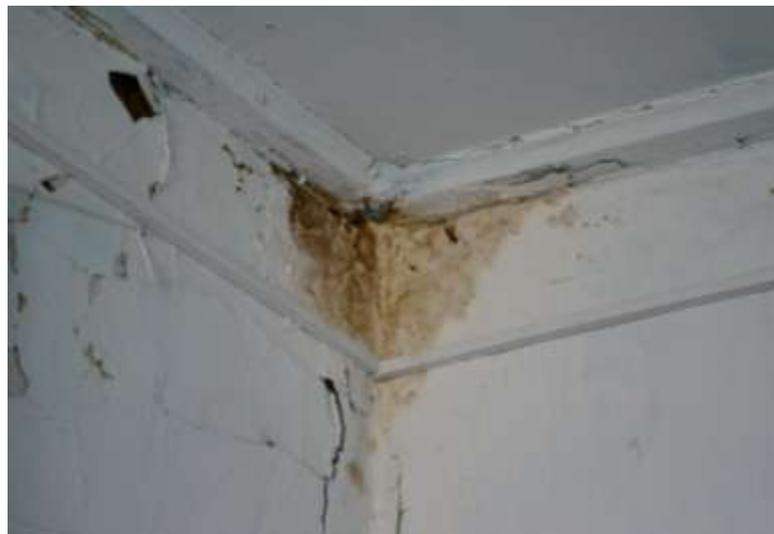
Замачивание и промерзание стен

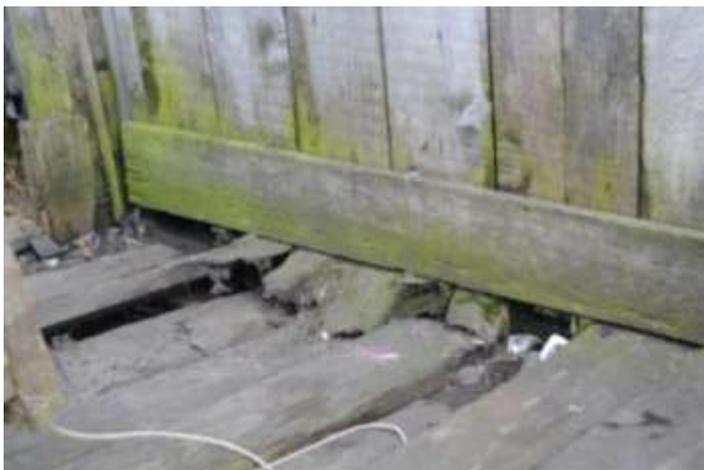
Нарушение отстки

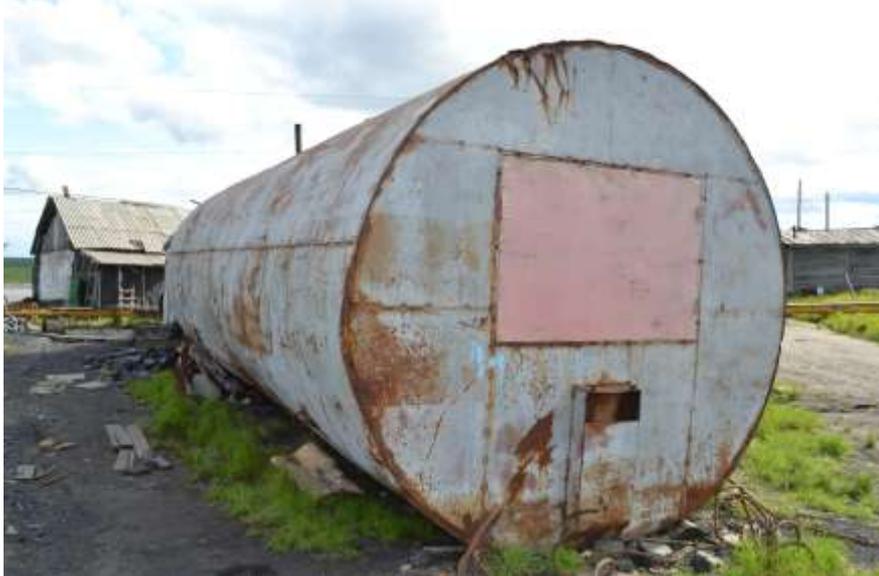
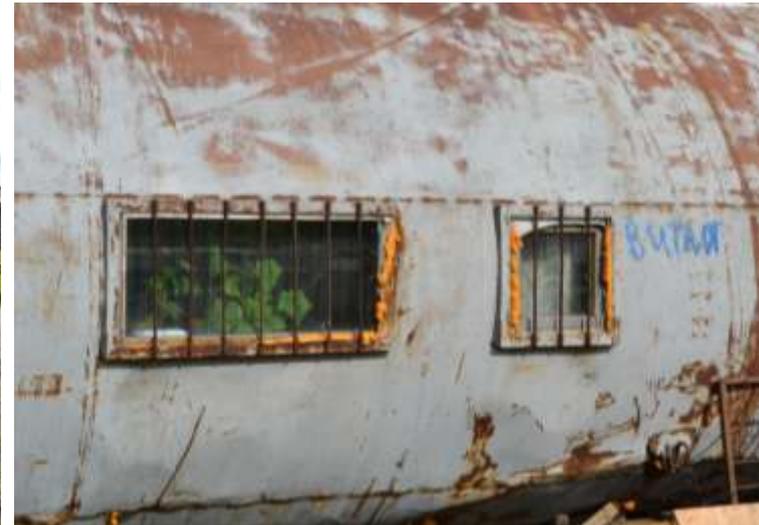
Состояние: ограниченно работоспособное

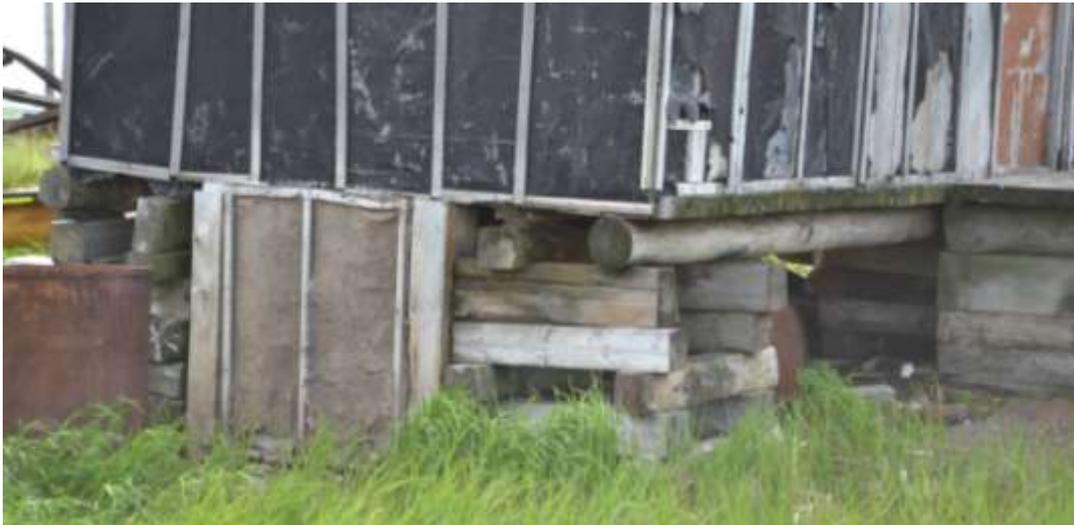
Фундамент –
деревянные городки

Состояние: ограниченно работоспособное

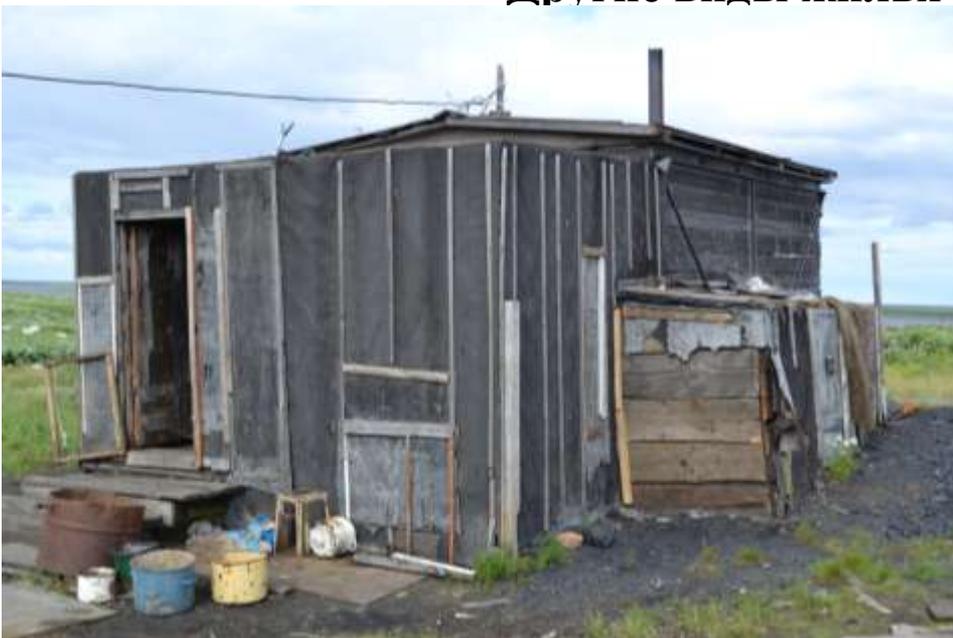
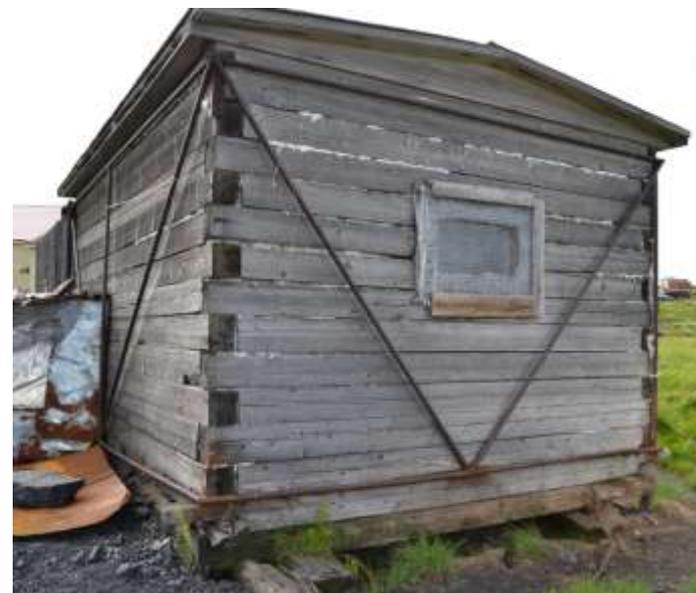
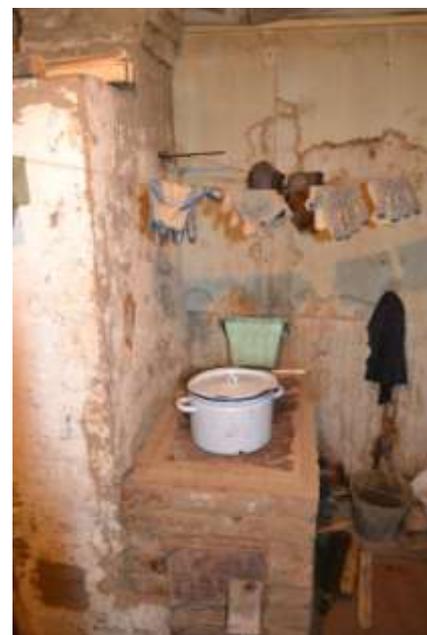
Балок

Состояние: ограниченно работоспособное

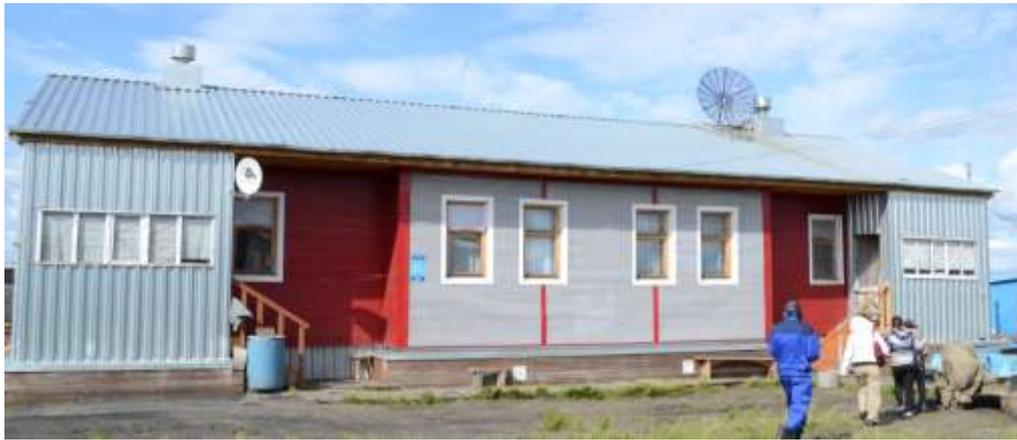
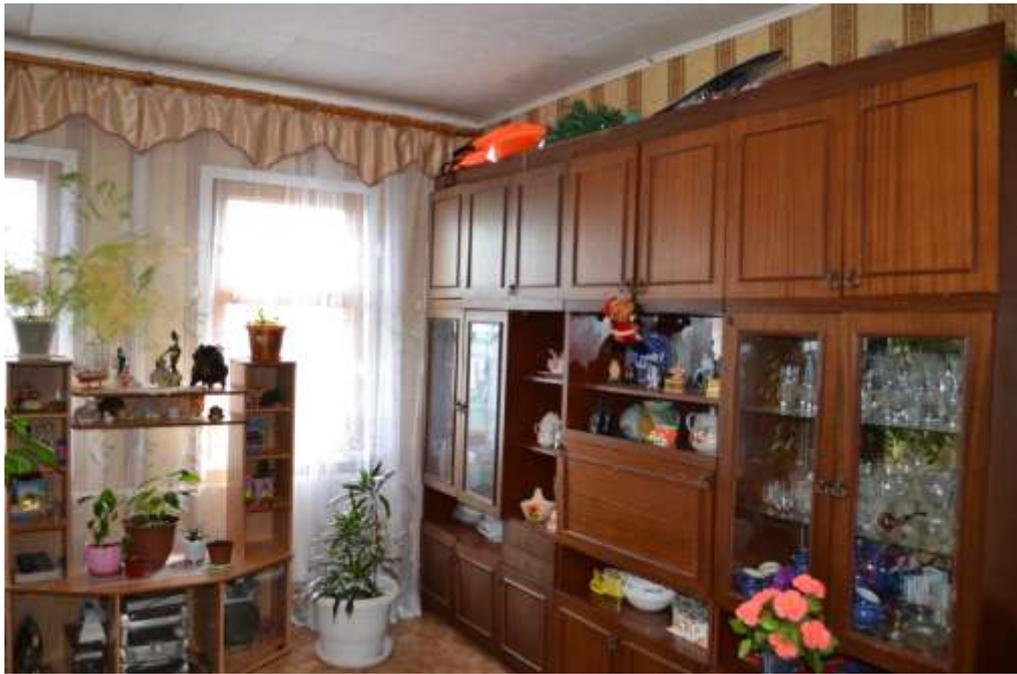
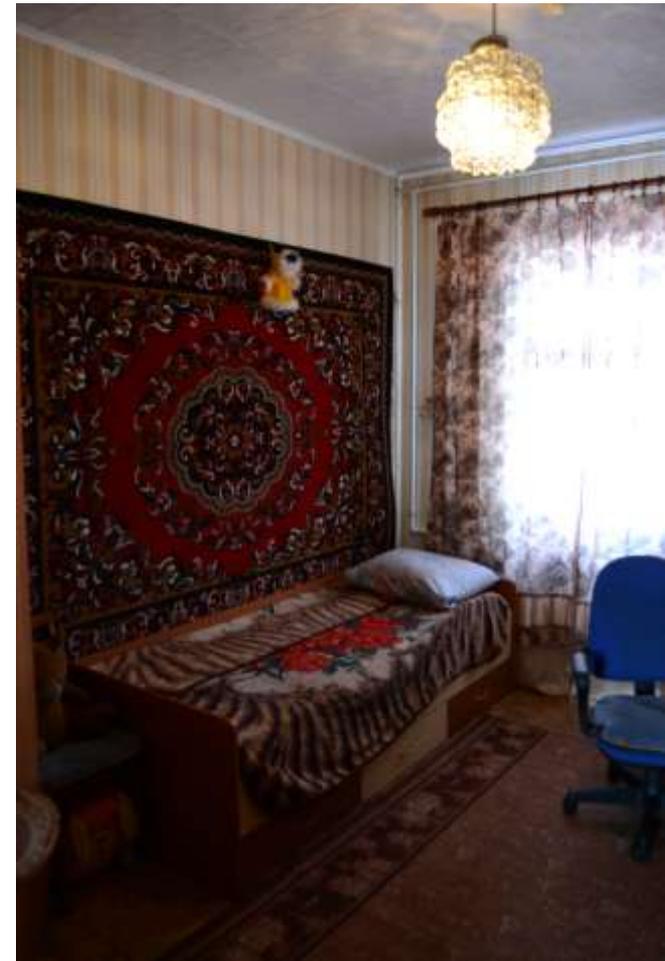
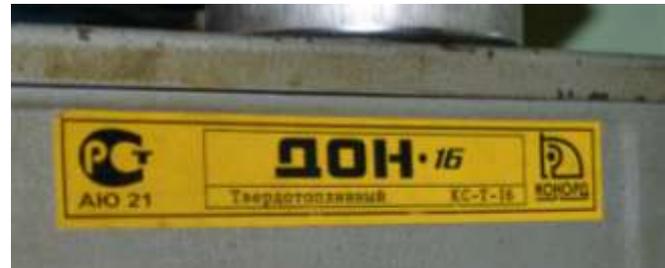
Дом 21а

Состояние: работоспособное

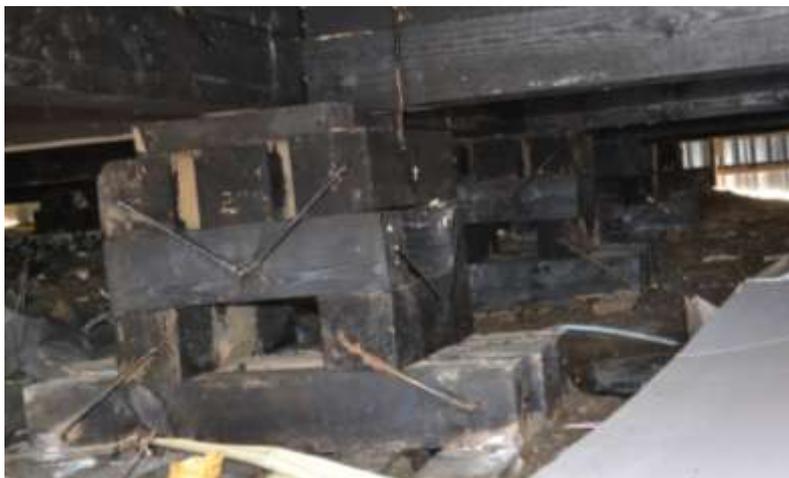
Фундамент – деревянные городки

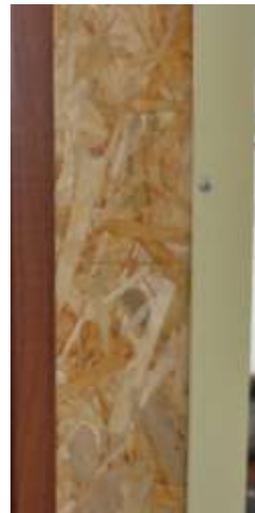
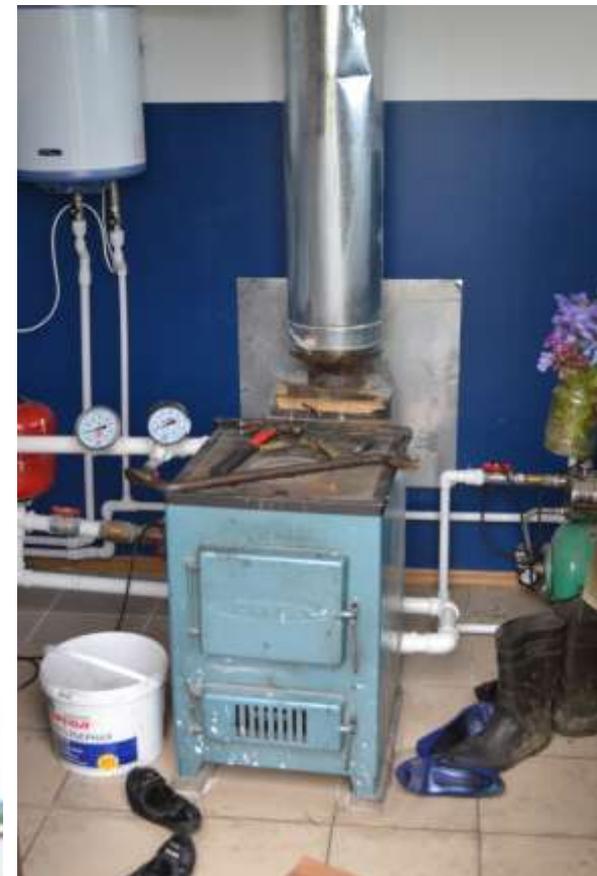
Твердотопливный котел

Состояние: исправное

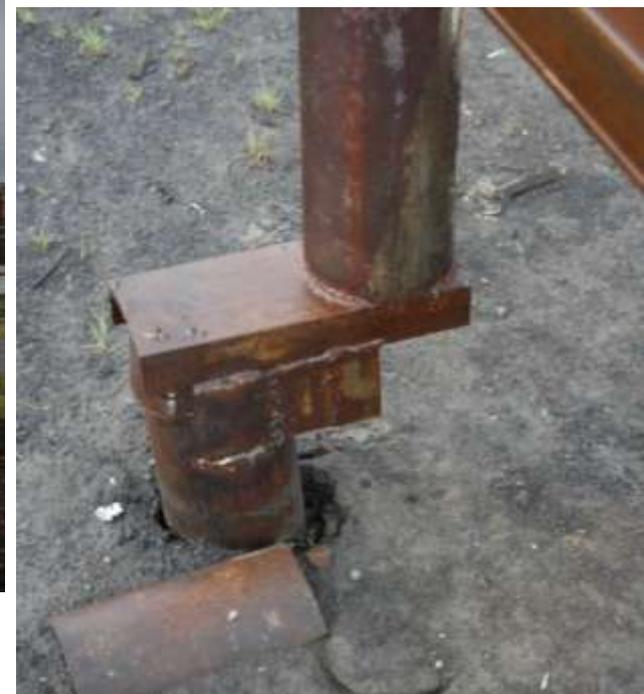
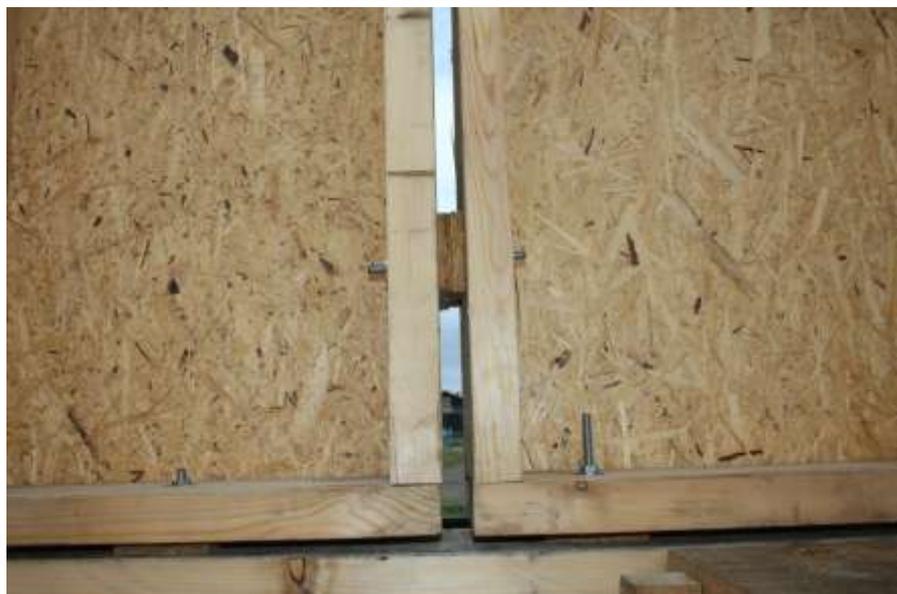
Каркасно-щитовой дом

Замачивание деревянных элементов конструкций;
внецентренная передача усилий;
отсутствие нахлеста в стыках

Состояние: незаконченный объект строительства

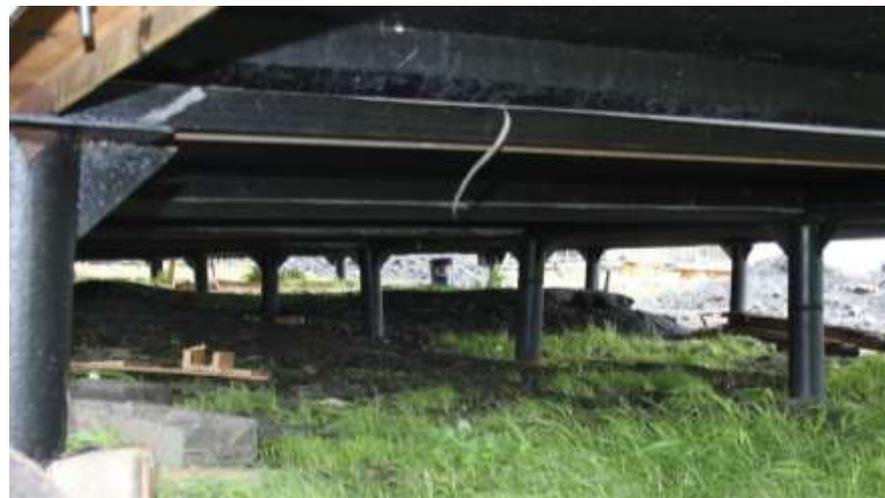
Фундаменты – металлические сваи

Состояние: незаконченный объект строительства

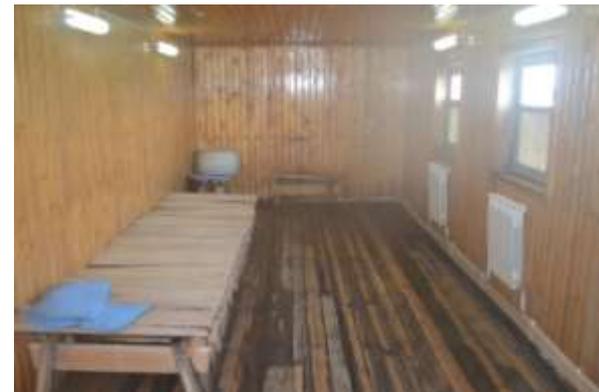
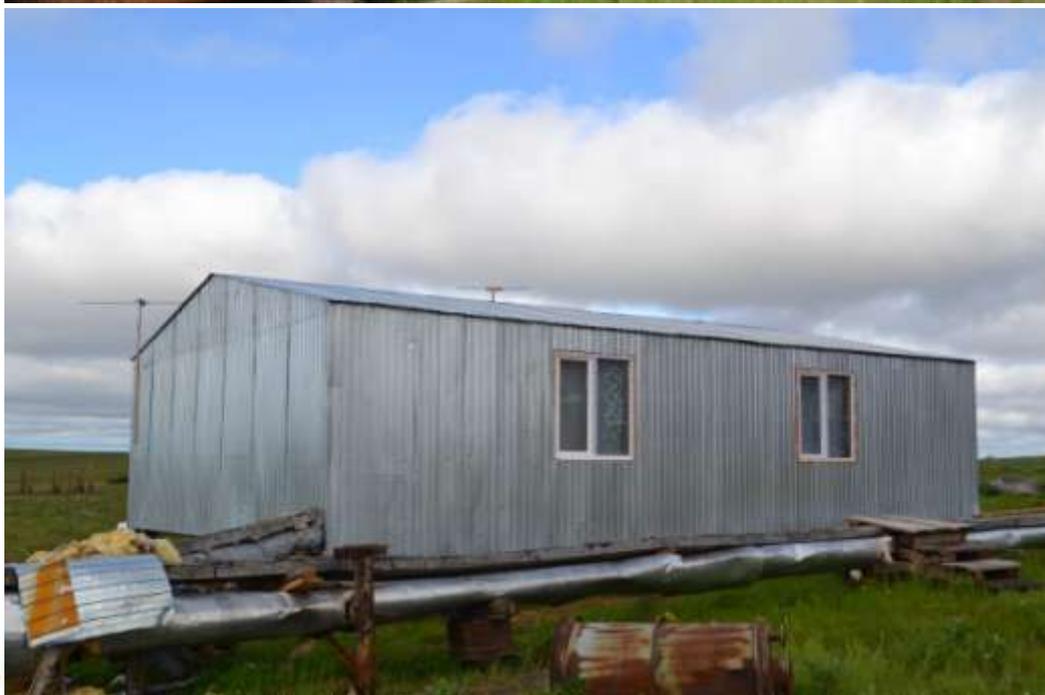
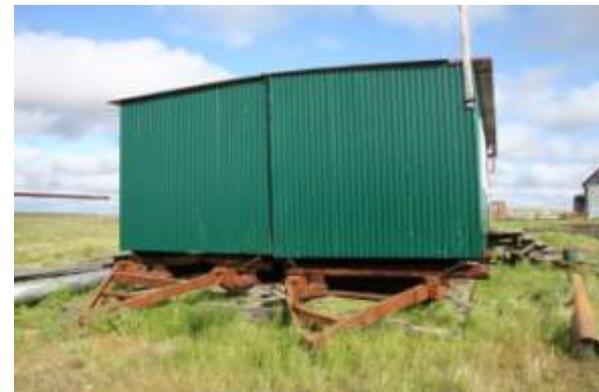
Бани. Черемушки, 80

Гниение полов
Прогиб досок

Состояние: работоспособное
Требуется замена
конструкций пола

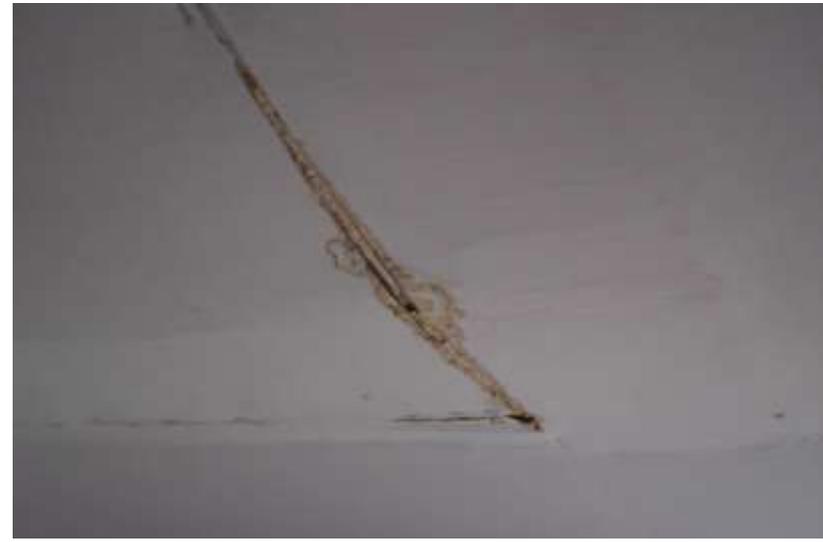
Протекание кровли, вздутие потолка

Промерзание стен

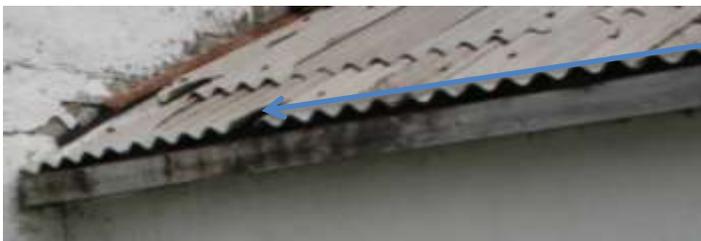
Нарушение кровли

Отклонение от вертикали

Деструкция
деревянных свай

Состояние: недопустимое;

Износ строения: 55%

Выявленные дефекты: Деструкция деревянных свай, частичное гниение, отклонение стен от вертикали, частичная потеря устойчивости, прогибы перекрытий, нарушение кровельного покрытия, износ оконных и дверных проемов

Требуется реконструкция здания

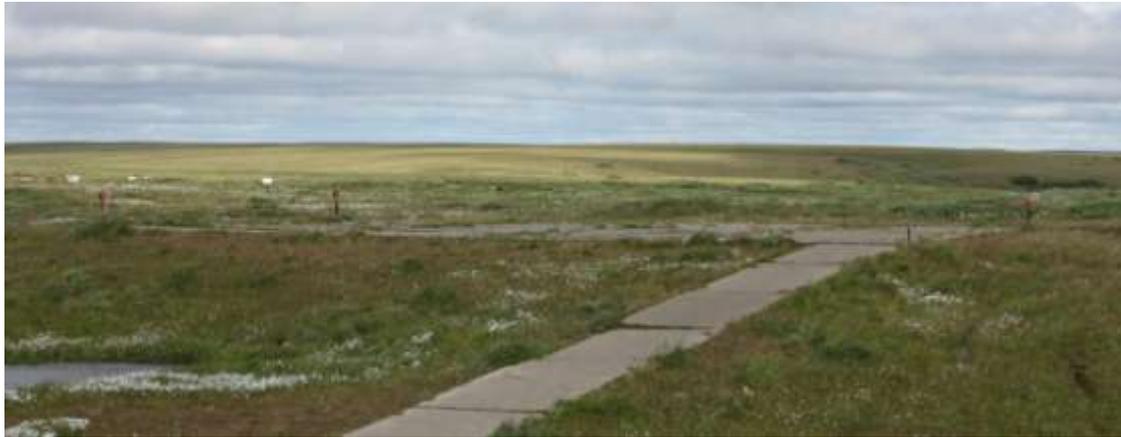
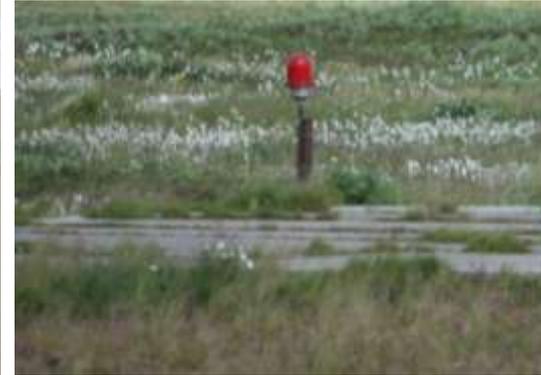
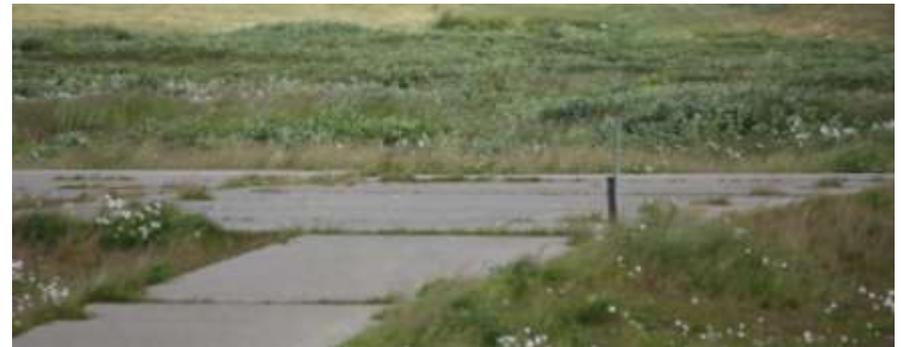
Вертолетная площадка

Состояние: Работоспособное
Железобетонные плиты имеют достаточный запас прочности;
Наблюдается незначительное изменение горизонтальности, а также в связи с редкой эксплуатацией площадки, появление растительности;
Необходима замена сигнальных огней на более современные

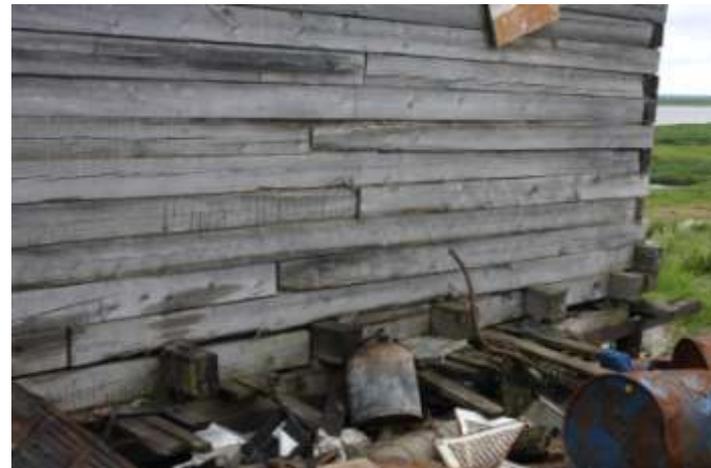
Брусковые стены

Состояние: Ограниченно-работоспособное;
Фактический износ строений: 40%

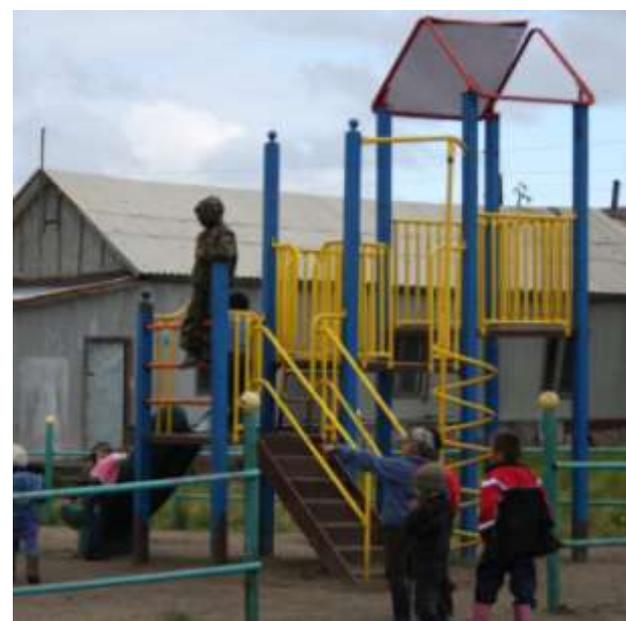
Горка

Состояние детской площадки хорошее. Для восстановления горизонтальности покрытия рекомендуется песочная подсыпка;
Рекомендуется восстановление некоторых металлических элементов (перил, спортивных комплексов), зачистка некоторых элементов от следов коррозии, дополнительная покраска

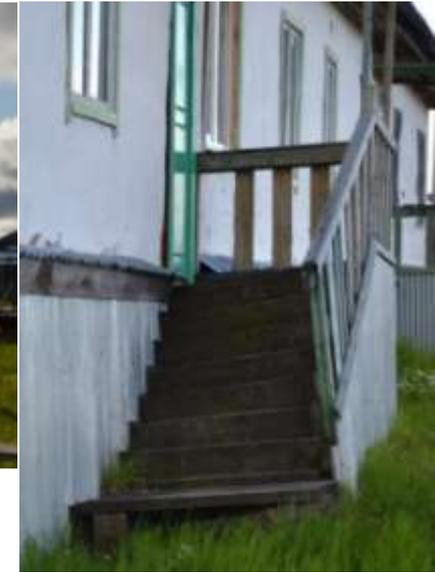
Перекас крыльца

Состояние: Работоспособное;
Год постройки: 1987 г.
Фактический износ строения: 28%
Наблюдается нарушение наружного отделочного слоя, потеря устойчивости некоторых не ответственных конструкций;
Рекомендуется ремонт фасадов, восстановление крылец

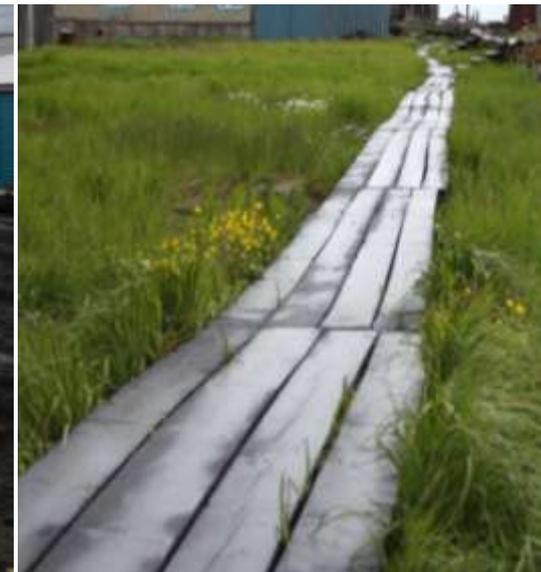
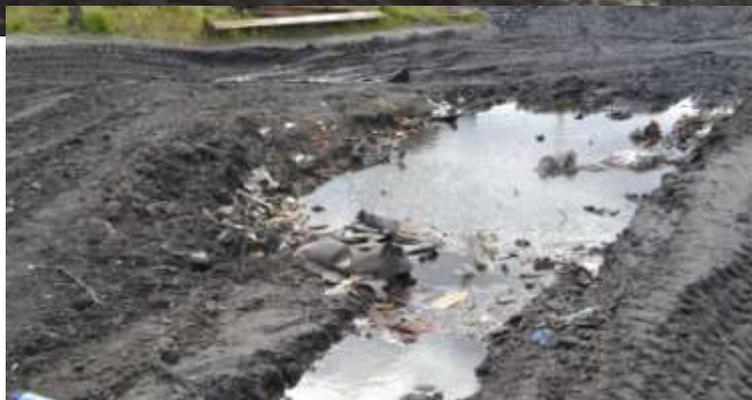
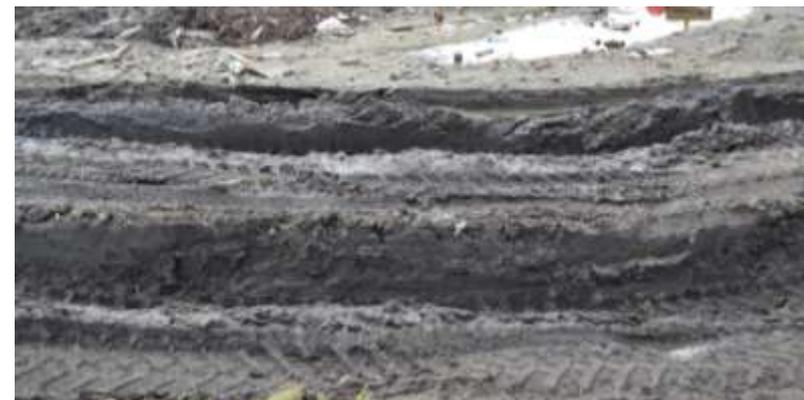
Дороги п. Носок

Состояние: Недопустимое;

Практически полное отсутствие дорог, размытость, способность передвижения лишь на проходимой технике;

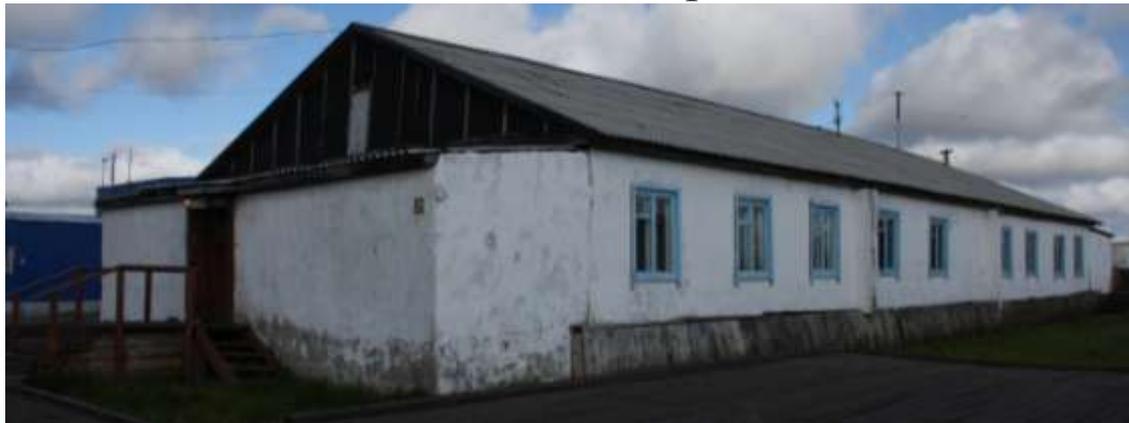
Интернат. Молодежная, 67

Протечки кровли
и стыков

Состояние: Работоспособное;
Износ здания порядка 27%;
Требуется ремонт

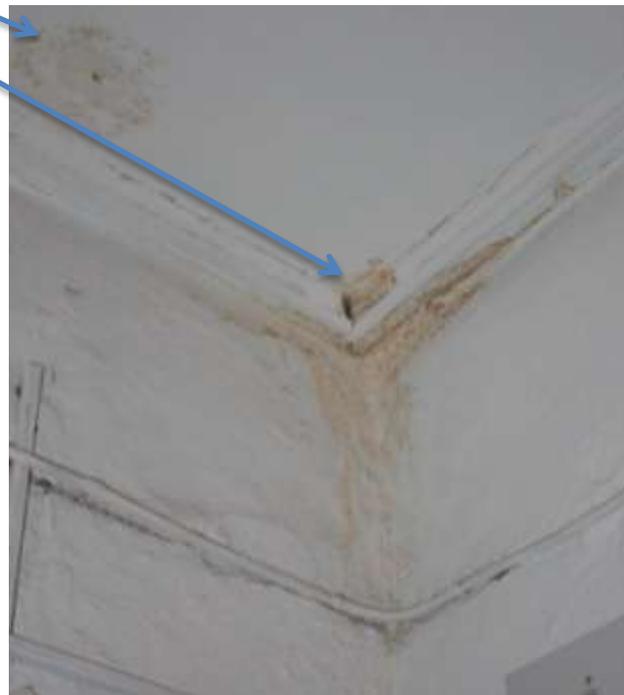
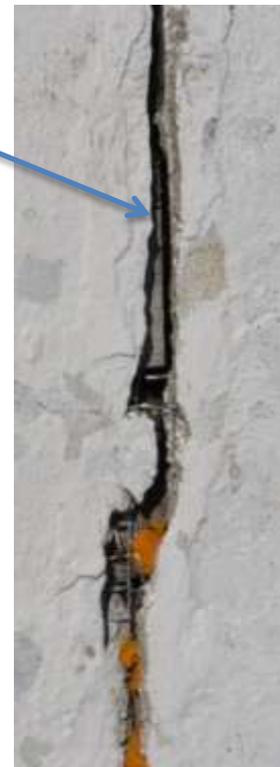
Трещины в отделочном слое,
промерзание стен и углов

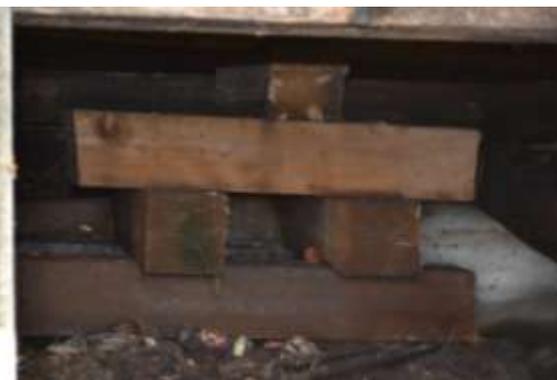
Фундаменты –
неравномерная осадка

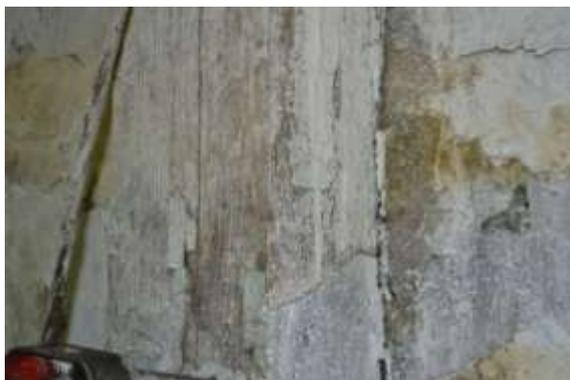
Брус – замачивание,
гниение, поверхностная
деструкция

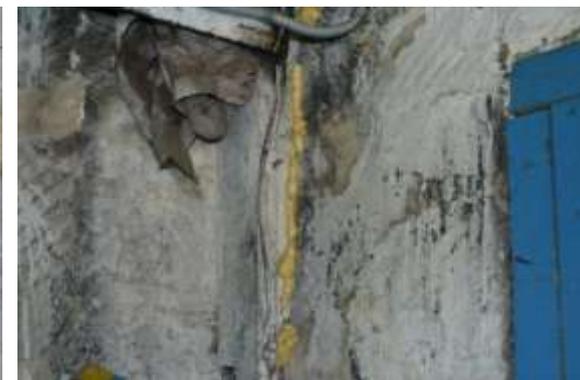
Стыки – замачивание,
нарушение изоляции,
промерзание

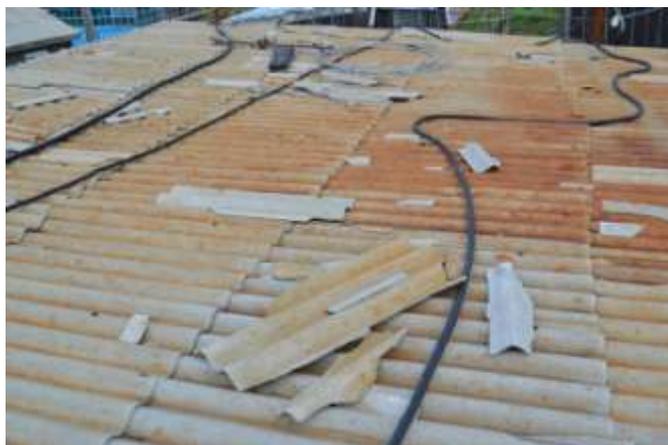
Нарушение кровельного
покрытия, протекания

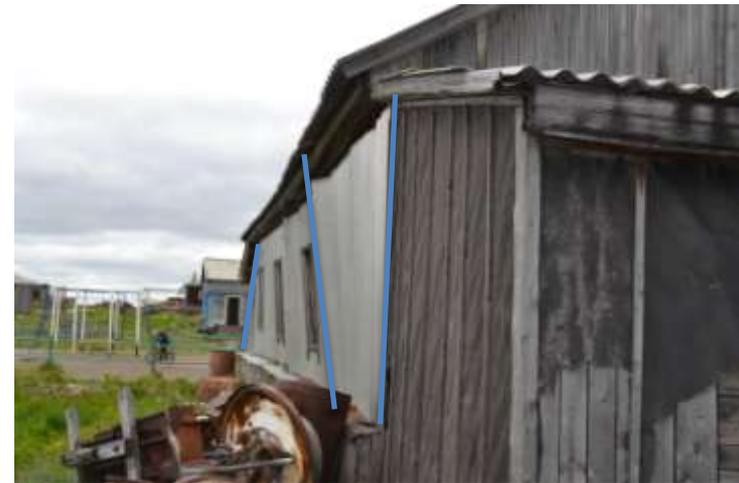
Отклонение стен от вертикали

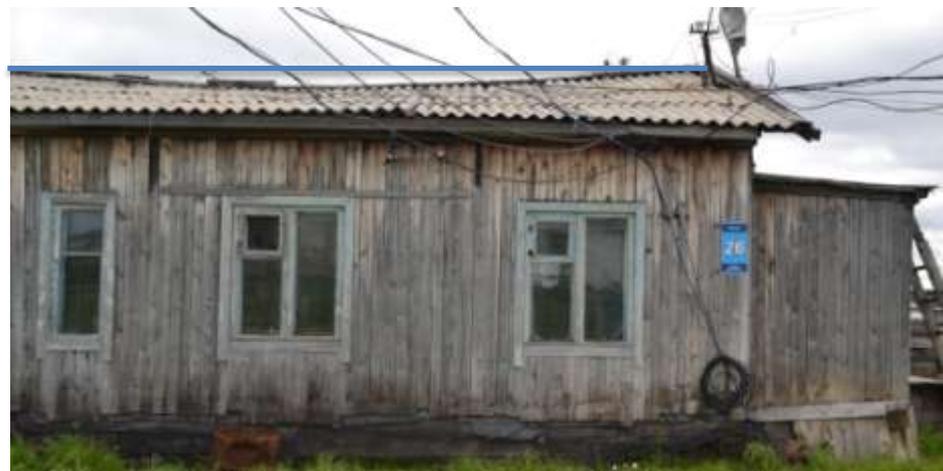
Прогиб кровли

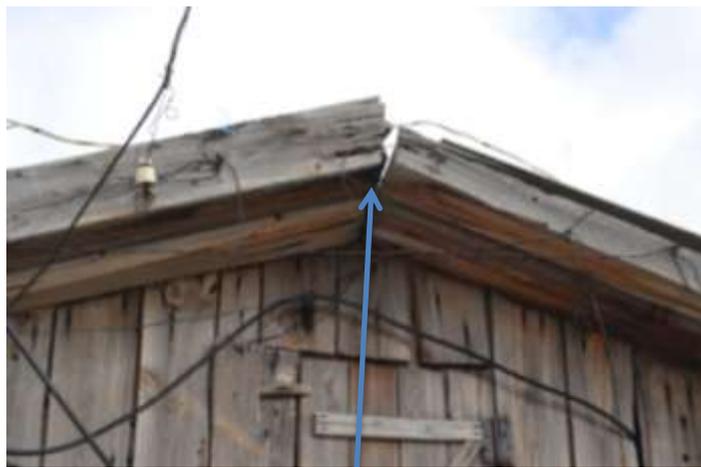
Нарушение конька

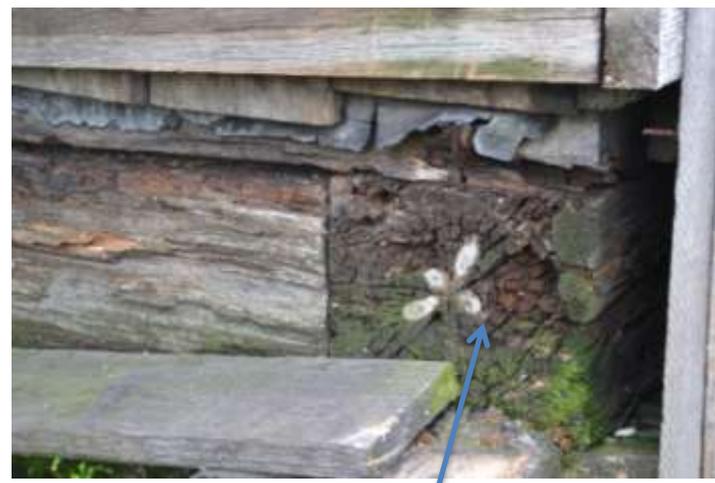
Деструкция, гниение бруса

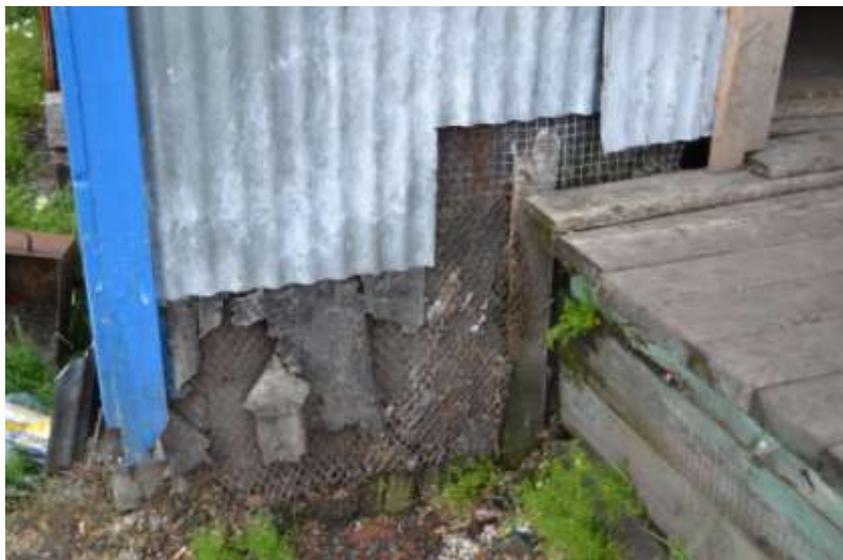
Нарушение отделки, изоляции, замачивание

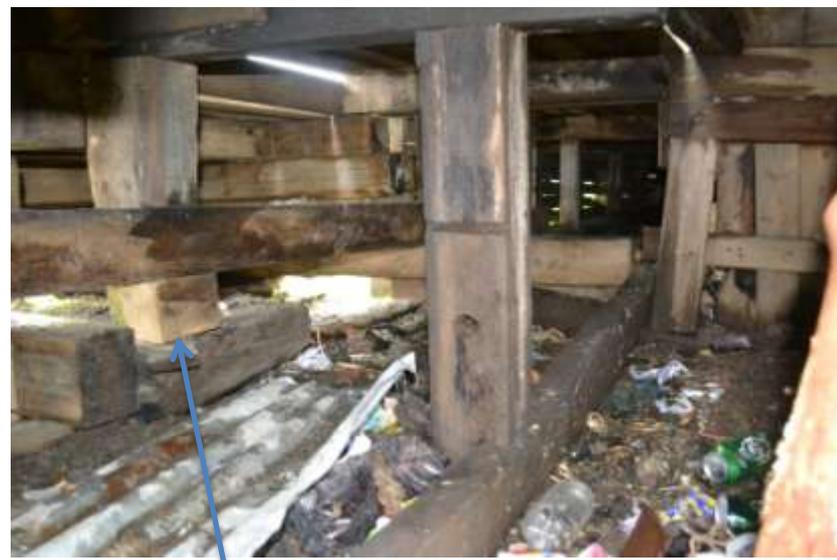
Некорректное положение конструкций

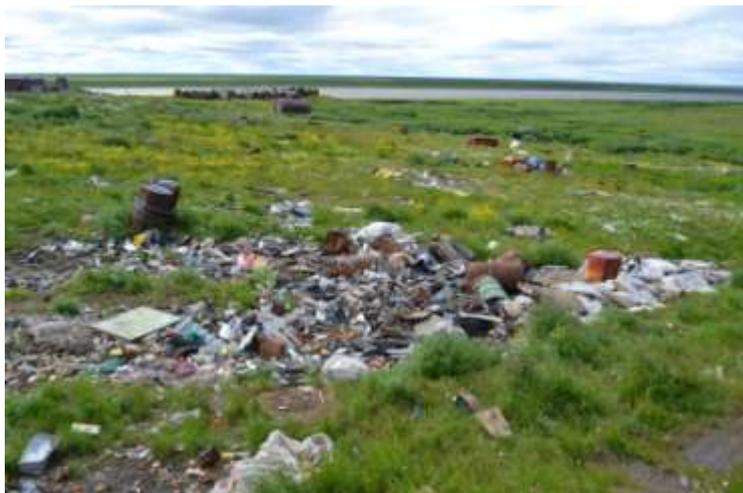
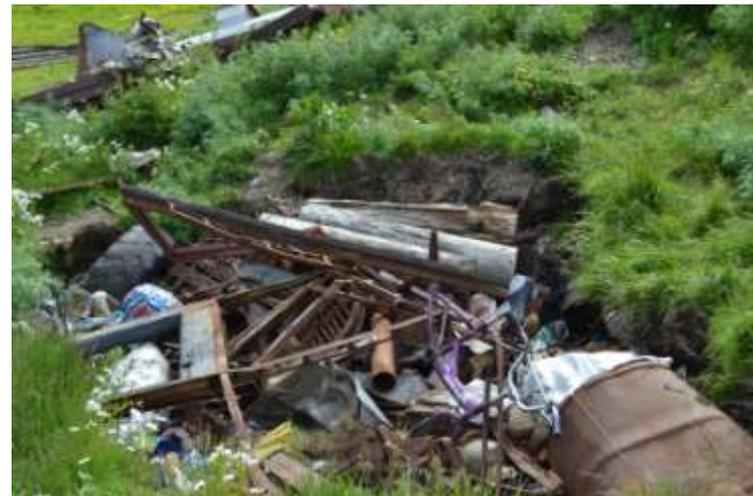
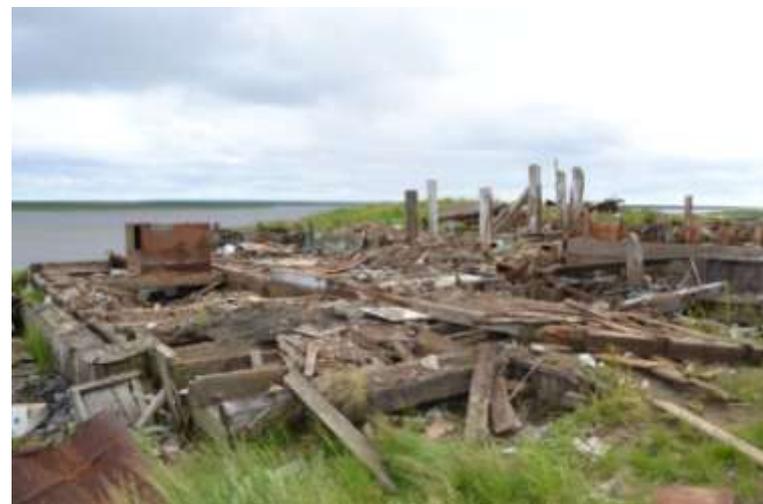
СВАЛКИ

Не красят вид поселка огромные свалки мусора и разрушенные здания. Эта проблема актуальна и здесь.
